Dokumentation

**Abb. 1: Haus Hövener in Brilon**

Standort/Adresse:	Haus Hövener Markt 14 59929 Brilon
Eigentümer:	Stiftung Briloner Eisenberg und Gewerke – Stadtmuseum Brilon
Ansprechpartner:	Frau Sabine Volmer Museumsleitung / Stadtarchiv
Telefon:	0 29 61 / 794-244
Ausführender Architekt:	Lohmann von Rosenberg Architekten Brilon
Telefon:	0 29 61 / 9629-0
Restaurierungsgegenstand:	Hauseingangstür mit Oberlicht, Türfutter und äußeren Verkleidungen
Datierung:	Das Haus wurde 1803/04 von Caspar Krüper erbaut. Die Türanlage ist bauzeitlich.
Ort der Bearbeitung:	Tischlerei Wilhelm Körner Steinstraße 17 59939 Olsberg
Zeitraum der Bearbeitung:	Februar – Juni 2010
Leiter der Arbeiten:	Ralf Körner Tischlermeister Geprüfter Restaurator im Tischlerhandwerk

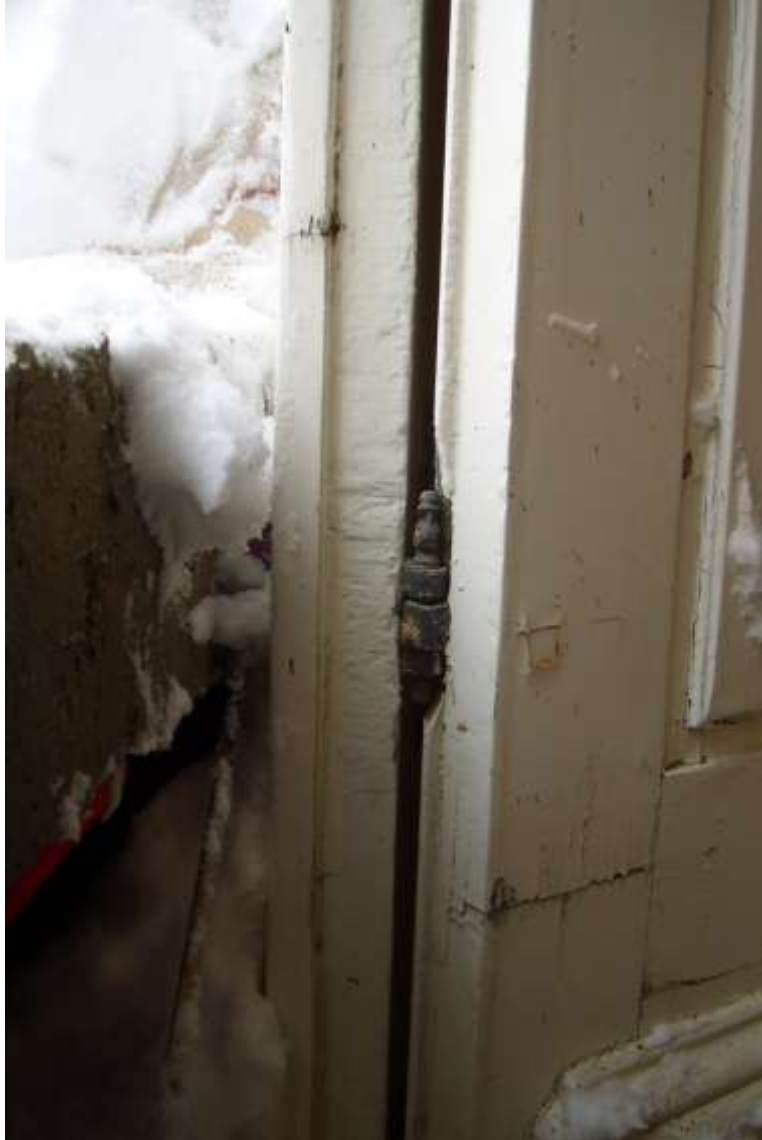
**Abb. 3: Verlängerungen an Türblatt und Blendrahmen**

1. Das untere Querfries des Türblattes wurde durch ein um 20cm breiteres ersetzt; entsprechend wurden auch die aufrechten Hölzer von Türblatt und Blendrahmen verlängert (Abb. 3).
2. Zwischen Kämpferholz und Oberlicht wurde das eingangs erwähnte 28cm hohe Zwischenstück eingefügt (Abb. 2, 4, 5).
3. Das Gewölbe wurde entsprechend verlängert. Um bei dieser Maßnahme die Anschlusspunkte zu erhalten, wurde das Türfutter verbreitert und die ganze Tür rückte weiter in den Hausflur hinein. Das originale korbogenförmige Querstück des Türfutters und das ursprüngliche Gewölbe verblieben bei dieser Maßnahme in der Maueröffnung. Mit einer Holzkonstruktion und Streckmetall wurde der Unterbau für das neue Gewölbe erstellt und verputzt. Die senkrechten Futter wurden hierbei in Fichte angefertigt, das gebogene Querstück aus Sperrhölzern formverleimt (Abb. 6).

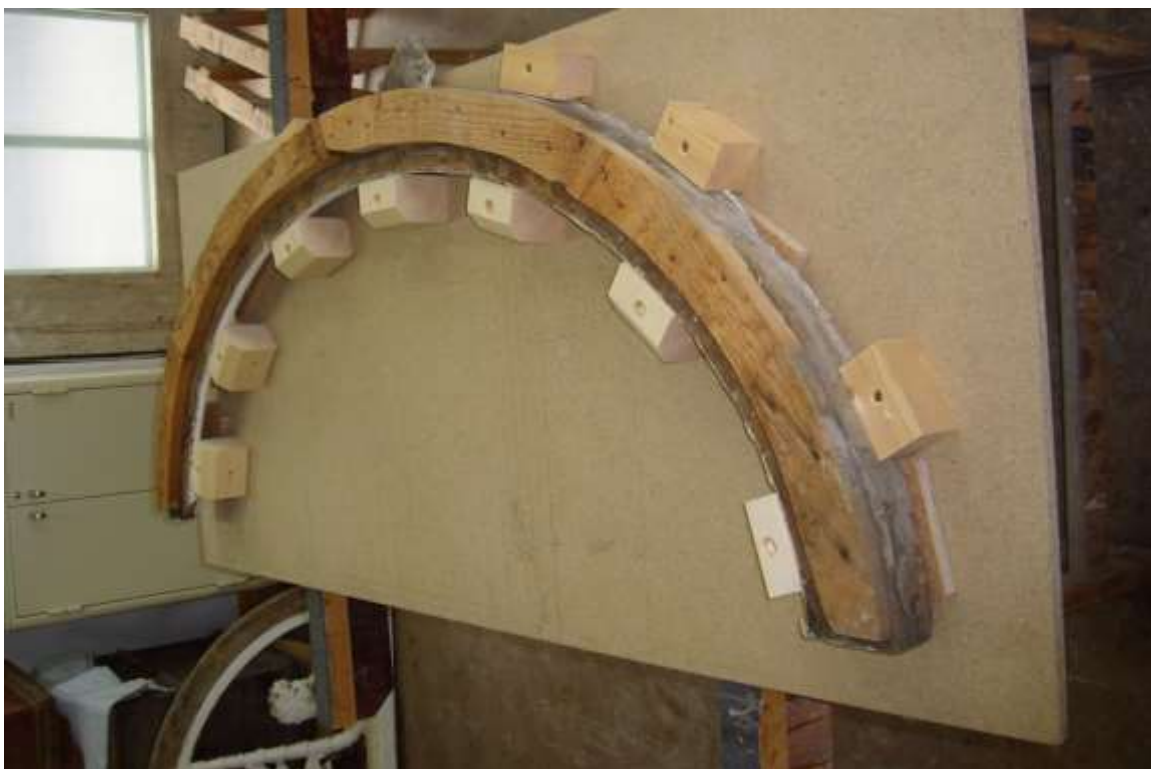
**Abb. 7: Außenbekleidung mit aufgenagelter Verstärkung aus Fichte**

4. Um die bogenförmigen oberen Verkleidungen und die sie stützenden Lisenen an die veränderten Höhen anzupassen, wurden auch diese komplett in Eichenholz erneuert. Inwiefern das auch auf den Schlussstein des Gewölbes inkl. Zapfen zutrifft, ist nicht genauer untersucht worden. Der gute Erhaltungszustand der Schnitzereien deutet jedoch darauf hin, dass es sich auch hierbei vermutlich nicht um die Originalteile handelt.
5. Auf die Innenseite der Türanlage wurde eine umlaufende Profilleiste aus Fichte zur Überdeckung der Wandanschlüsse und Stoßfugen aufgesetzt (Abb. 4).
6. Auf die Rückseite der oberen, bogenförmigen Außenbekleidung wurde zur Stabilisierung und als Auflage für die Gewölbe-Unterkonstruktion eine Verstärkung aus Fichte aufgenagelt (Abb. 7).

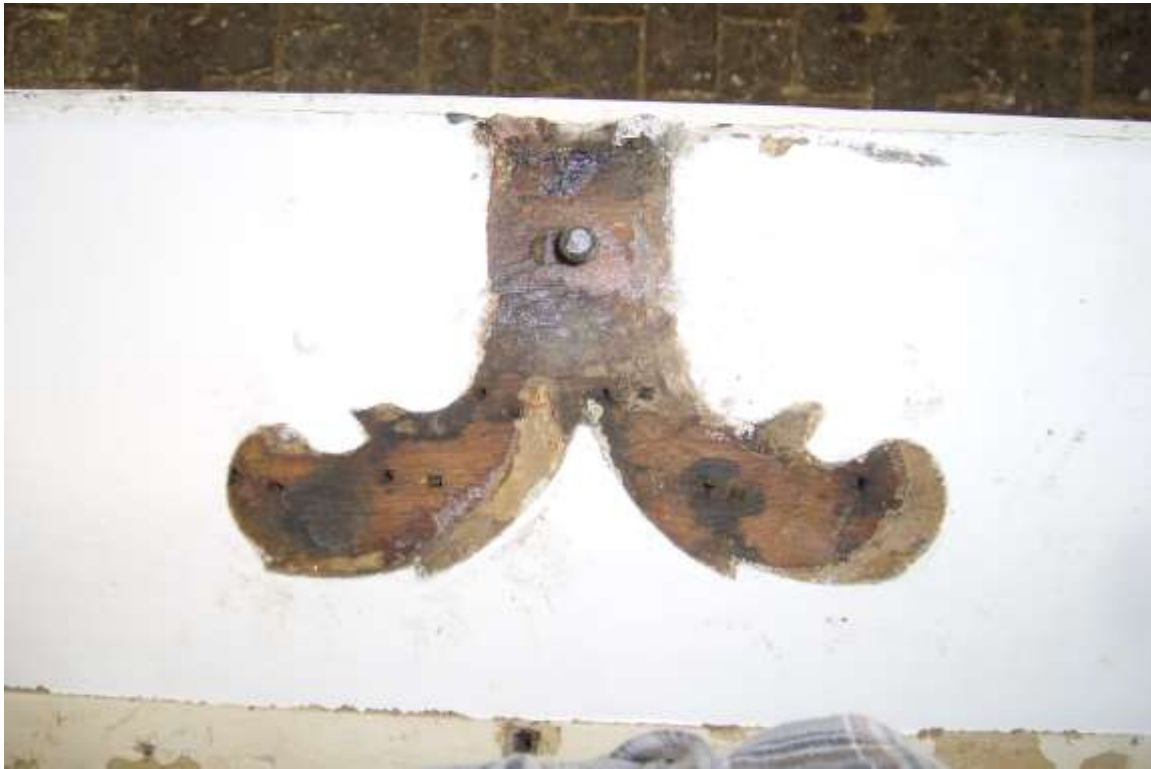
**Abb. 8: Detail versetztes Scharnier auf dem Blendrahmen**

Nach der Abnahme der Beschläge wurde sichtbar, dass die Bänder auf dem Blendrahmen nach oben versetzt wurden (Abb. 8).

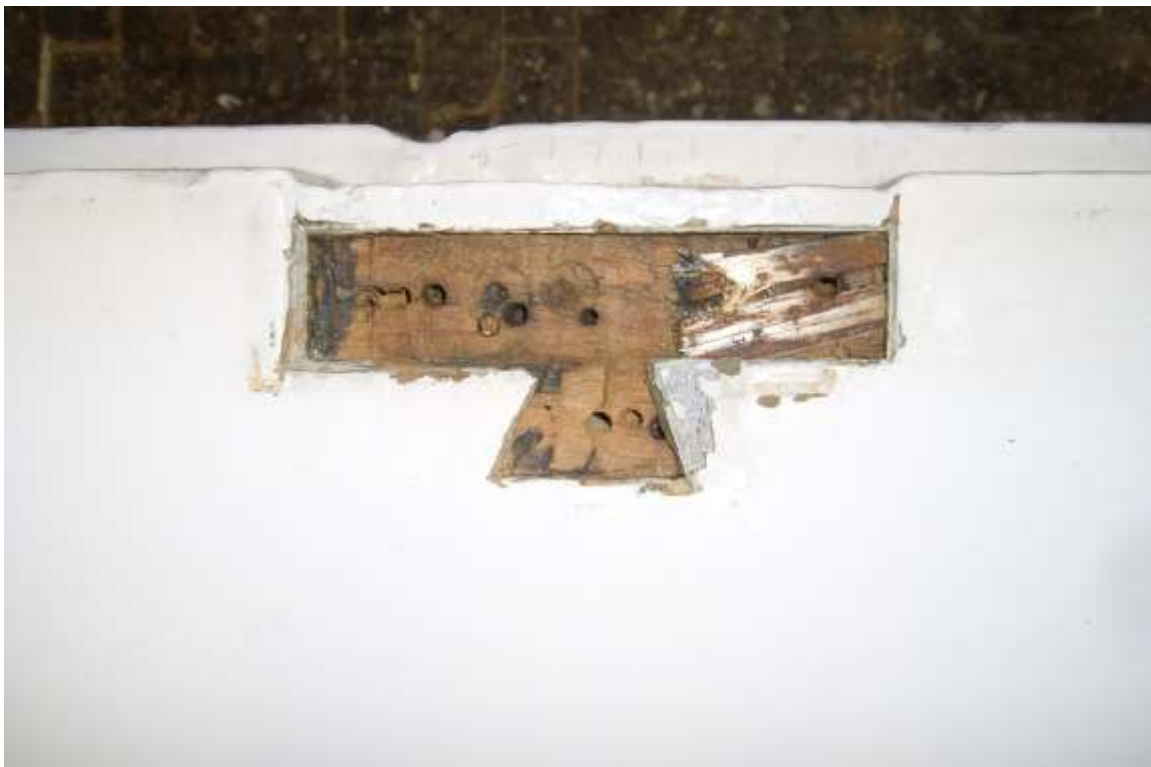
**Abb. 9: Detail Schraubenlöcher unter dem Schließkloben**

Der Schließkloben des Kastenschlosses wurde gleich mehrfach versetzt, was durch alte Schraubenlöcher und zugespachtelte Stellen belegt ist (Abb. 9).

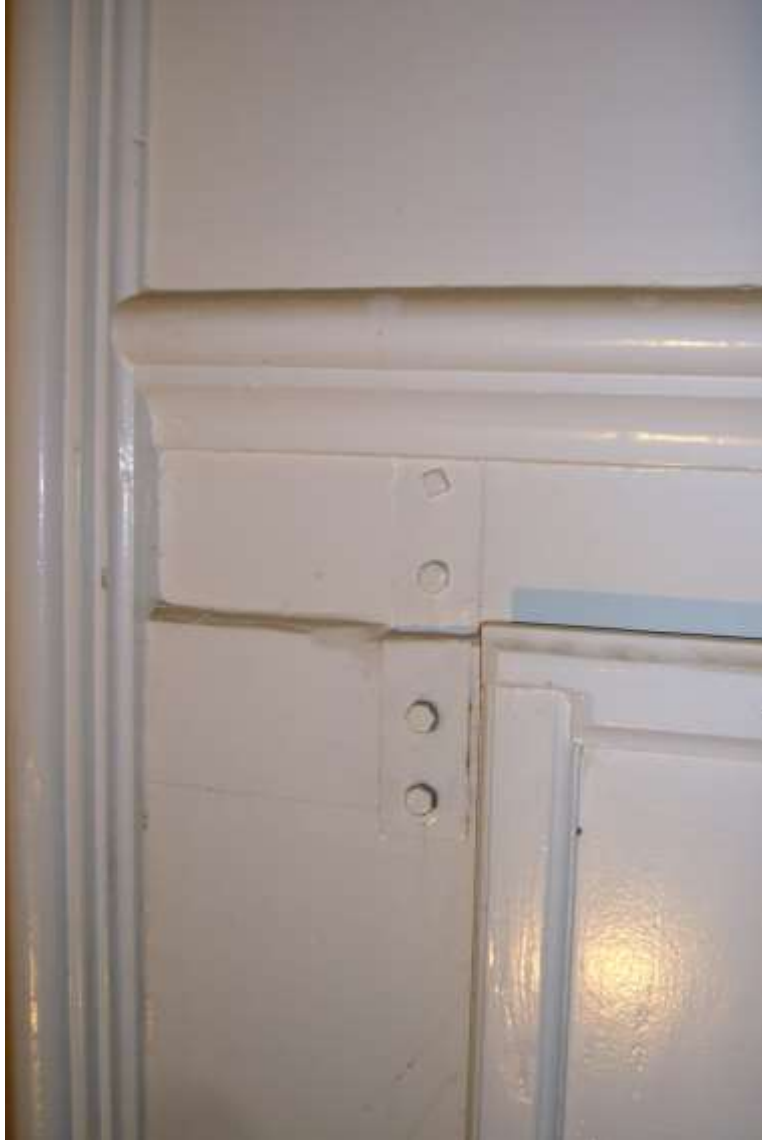
**Abb. 10: Detail Schlagleisten Schlossseite**

Auf der Innenseite des Türblattes wurden umlaufend Schlagleisten angebracht. Ursprünglich war die Tür offensichtlich stumpf einschlagend konstruiert. Später wurden, wohl wegen der Fugendichtigkeit, zunächst senkrechte Schlagleisten aufgesetzt. Auf der Anschlagseite sind die Bänder und Schrauben aus der Leiste, die über sie hinweggeht, ausgespart. Auf der Schlossseite stößt die Leiste oben und unten gegen den Schlosskasten. Diese Leisten befanden sich beim Umbau in den 60er Jahren wohl schon auf der Tür, sie sind im unteren Bereich beide angesetzt. Die waagerechte Schlagleiste ist anders profiliert als die senkrechten, außerdem ist sie an beiden Enden um die senkrechten Leisten herum ausgeklinkt. Die senkrechten Schlagleisten sind aus Eiche, die waagerechte aus Fichte (Abb. 10,11).

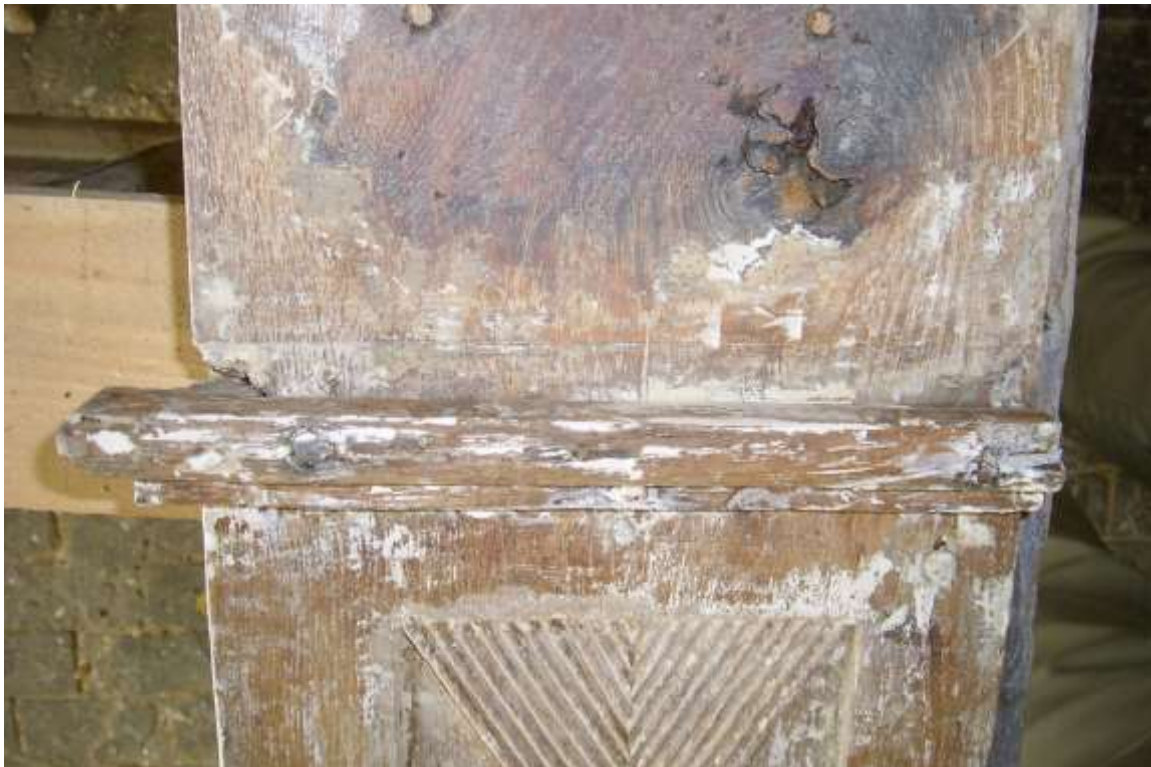
**Abb. 12: Detail versetzte Profilleiste Blendrahmen oben rechts**

Die aufgesetzte Profilleiste oben auf der rechten Lisene des Blendrahmens wurde nach unten versetzt (Abb. 12).

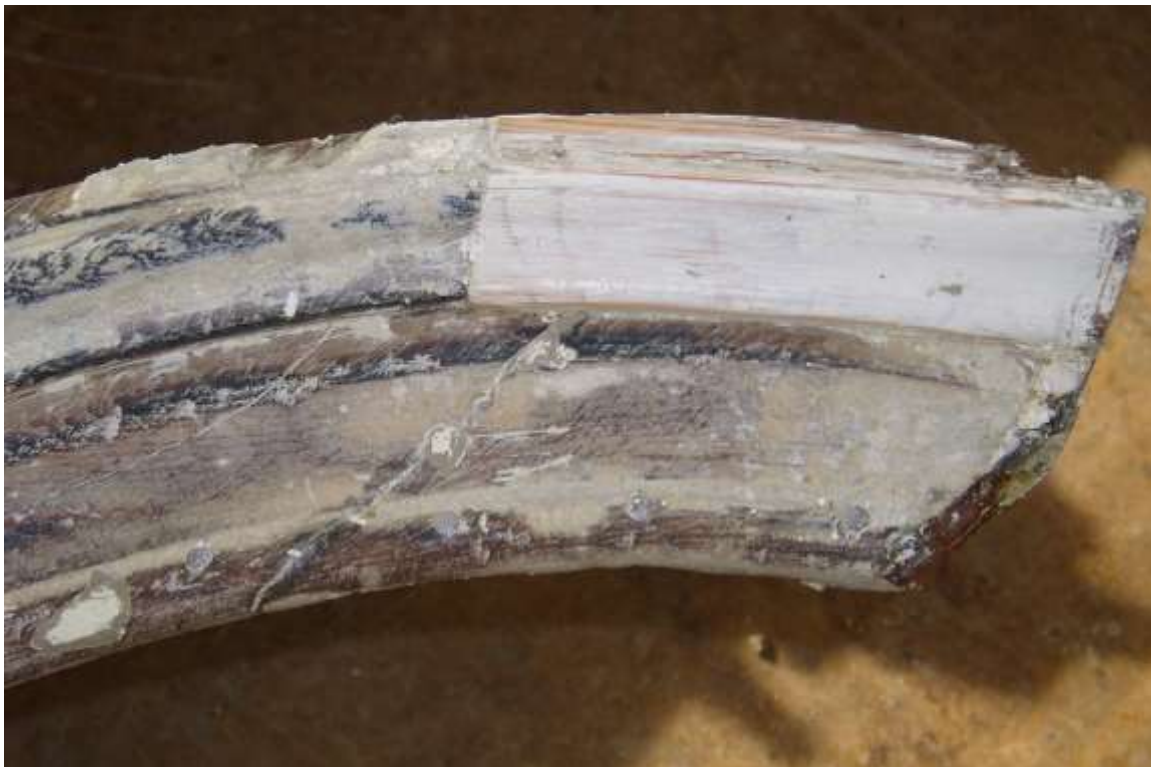
**Abb. 13: Detail ergänztes Profil in Fichte Außenbekleidung**

Am rechten Ende der Außenbekleidung wurde das äußere Profil mit einer Fichtenleiste ergänzt (Abb. 13).

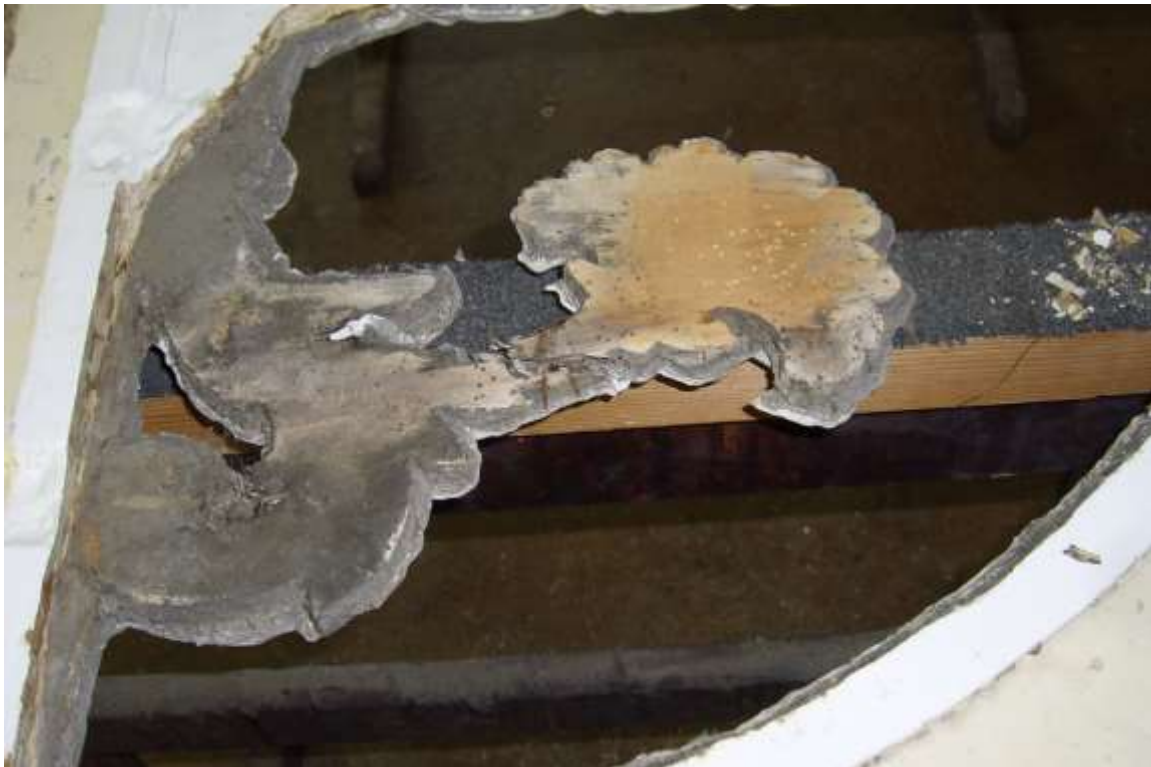
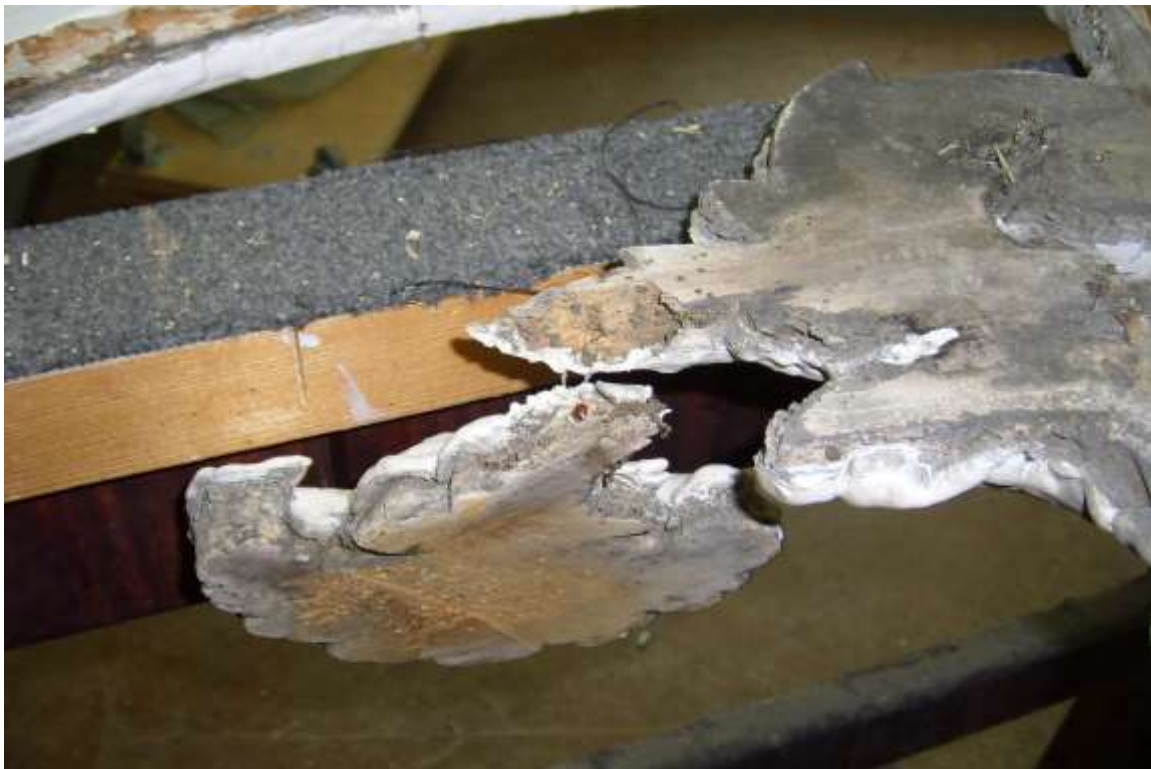
Die abgebrochene, linke Blüte im Oberlicht wurde an der Bruchstelle im Stiel mit Draht fixiert und mit einem dauerelastischen Dichtstoff auf die Glasscheibe geklebt (Abb. 14, 15).

**Abb. 14: Detail gebrochene Blüte nach dem Ausglasen**

**Abb. 15: Detail gebrochene Blüte beim Entfernen der Drahtmanschette**

Die linke Blüte in der Schnitzerei des Oberlichtes ist im Stängel abgebrochen. In diesem Bereich befindet sich im Lindenholz ein Riss, der sich von unten nach oben durch die ganze Blüte zieht und um den herum ein starker alter Wurmbefall vorhanden ist, der für den Bruch ursächlich ist (Abb. 14, 15).

Das Oberlicht wurde zu Beginn der Arbeiten zunächst ausgeglast, um weitere Schäden an den Scheiben zu vermeiden. Hierbei wurde der Kitt mechanisch entfernt. Da die abgebrochene, linke Blüte der Schnitzerei mit einem Dichtstoff auf die Scheibe geklebt war, musste dieser durchtrennt werden, um die Scheibe entnehmen zu können. Nach dem Lösen der Drähte konnte dann auch die Blüte abgenommen werden. Die Bruchstücke der großen, äußeren Scheiben wurden später verwendet, um daraus die zwei kleineren defekten Scheiben zu erneuern. Nach dem Ausglasen wurde der in den Fälzen verbliebene Kitt erwärmt und ebenfalls entfernt (Abb. 14, 15, 42).

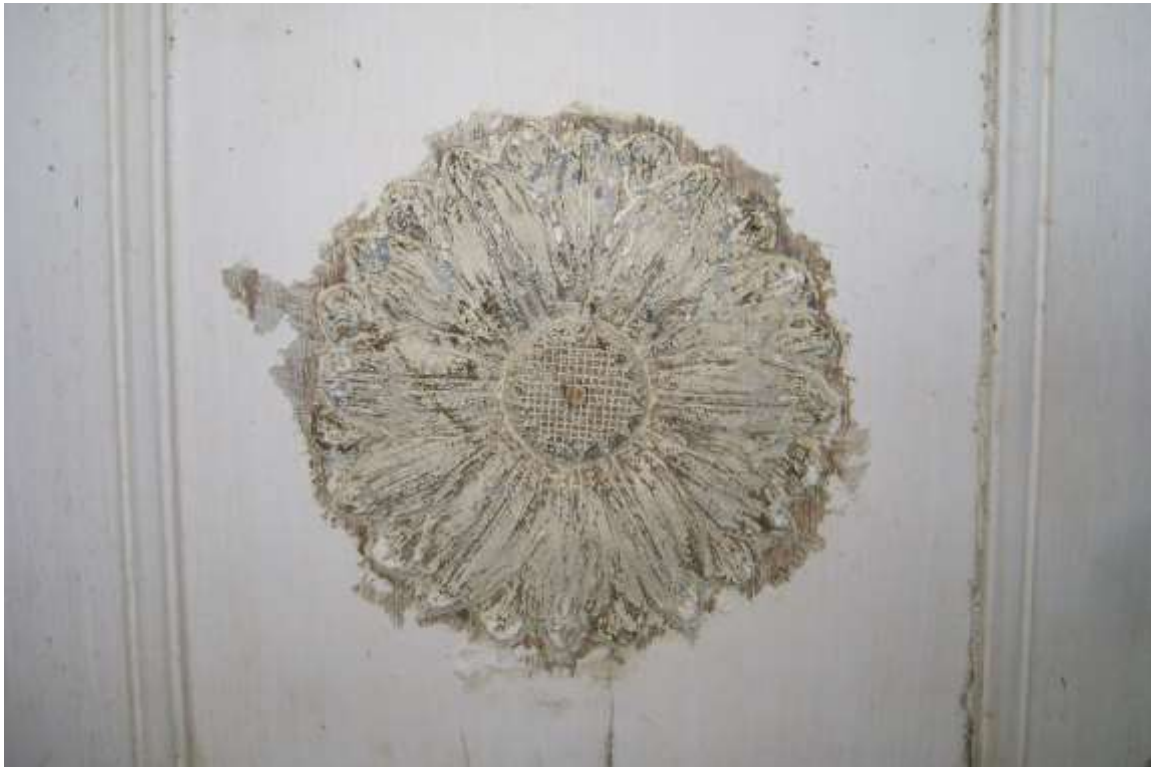
**Abb. 16: Detail untere Türfüllung während des Abbeizens**

Die aufgesetzte Blüte auf der unteren Füllung wurde mit einer Schraube zusätzlich befestigt (Abb. 16). Zahlreiche Risse und offene Fugen wurden mit einer Kittmasse, vermutlich Leinölkitt, geschlossen (Abb. 17).

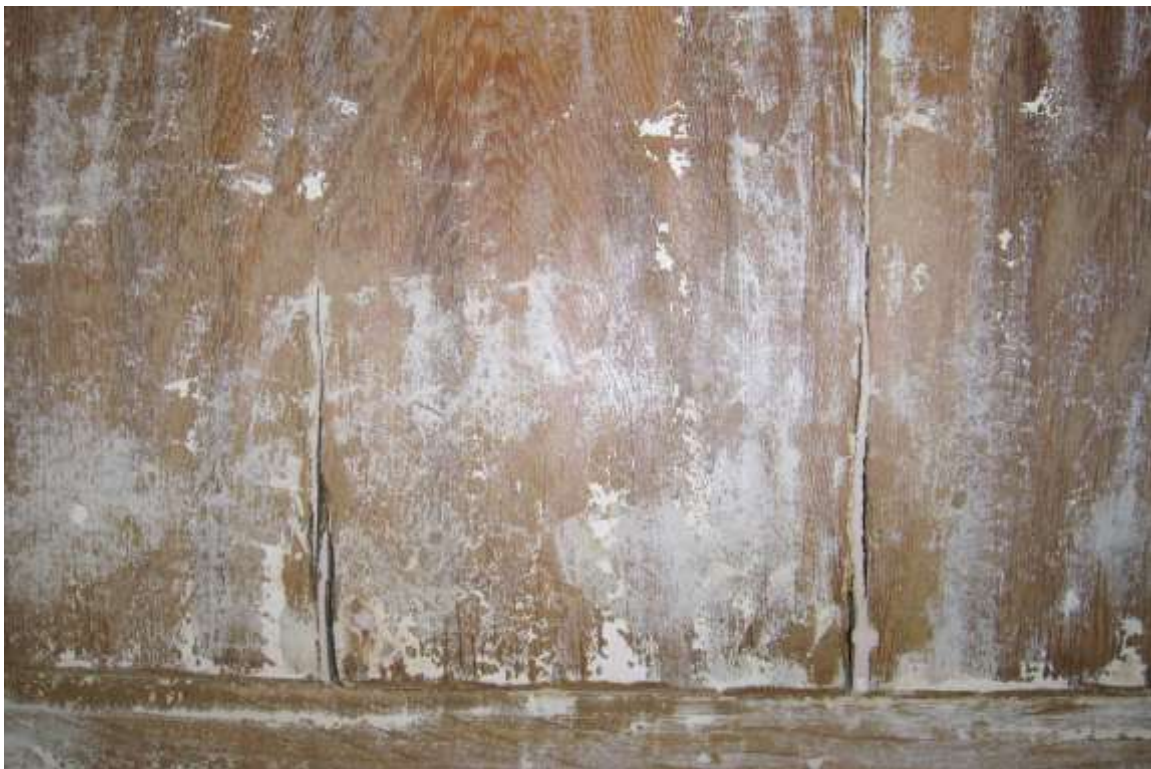
**Abb. 17: Detail ausgekittete Risse, Kittmasse von den Flanken abgerissen.**

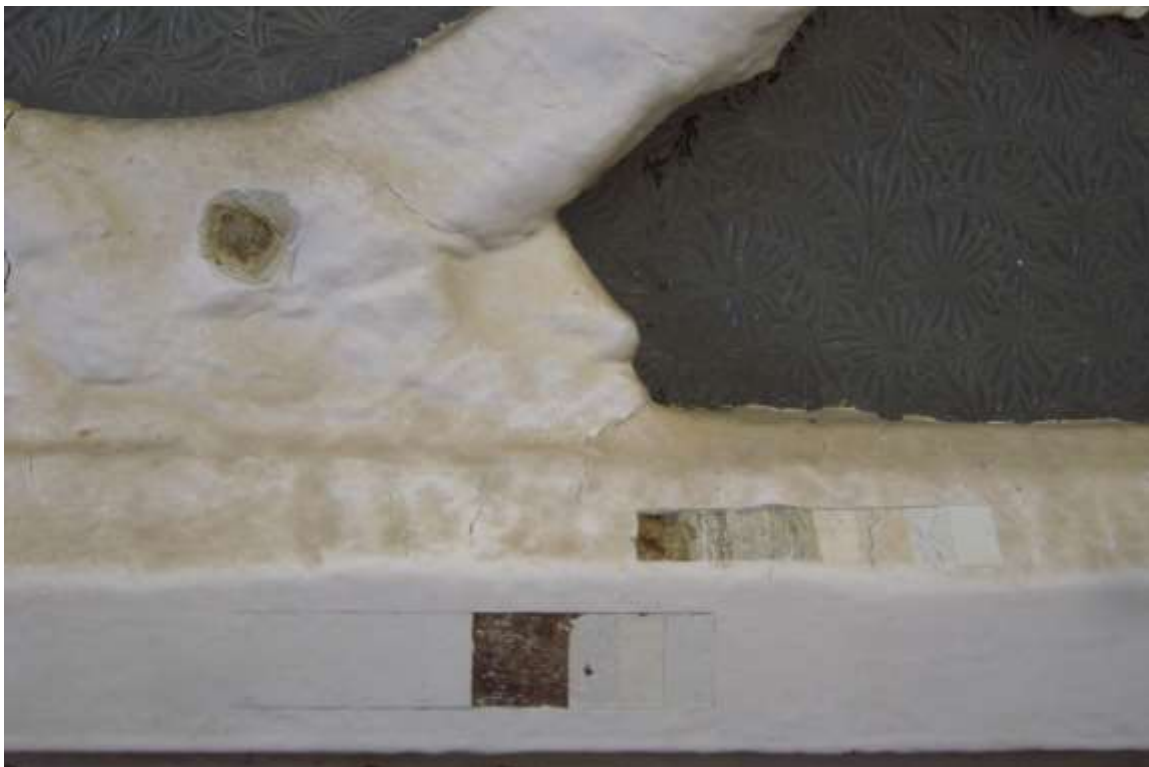
**Abb. 18: Farbabtragungen auf der Unterkante des Oberlichtes**

Ein erster Versuch einer Farbabtragung auf der geraden Vorderkante förderte jedoch auch nur 4 Farbschichten zutage, alles Weißtöne.

Ein zweiter Versuch in der darüber liegenden, vermeintlichen Hohlkehle endete nach 6 Farbschichten in einer homogenen, harten, grauen Masse, in der auch Spitzen einer Schnitzerei zutage traten. Hierbei können die Farbschichten näherungsweise nach RAL-Karte wie folgt benannt werden:

1. RAL 9010 Reinweiß (aktueller Anstrich)
2. RAL 9010 Reinweiß
3. RAL 9010 Reinweiß
4. RAL 1015 Hellelfenbein
5. RAL 9001 Cremeweiß
6. RAL 7032 Kieselgrau

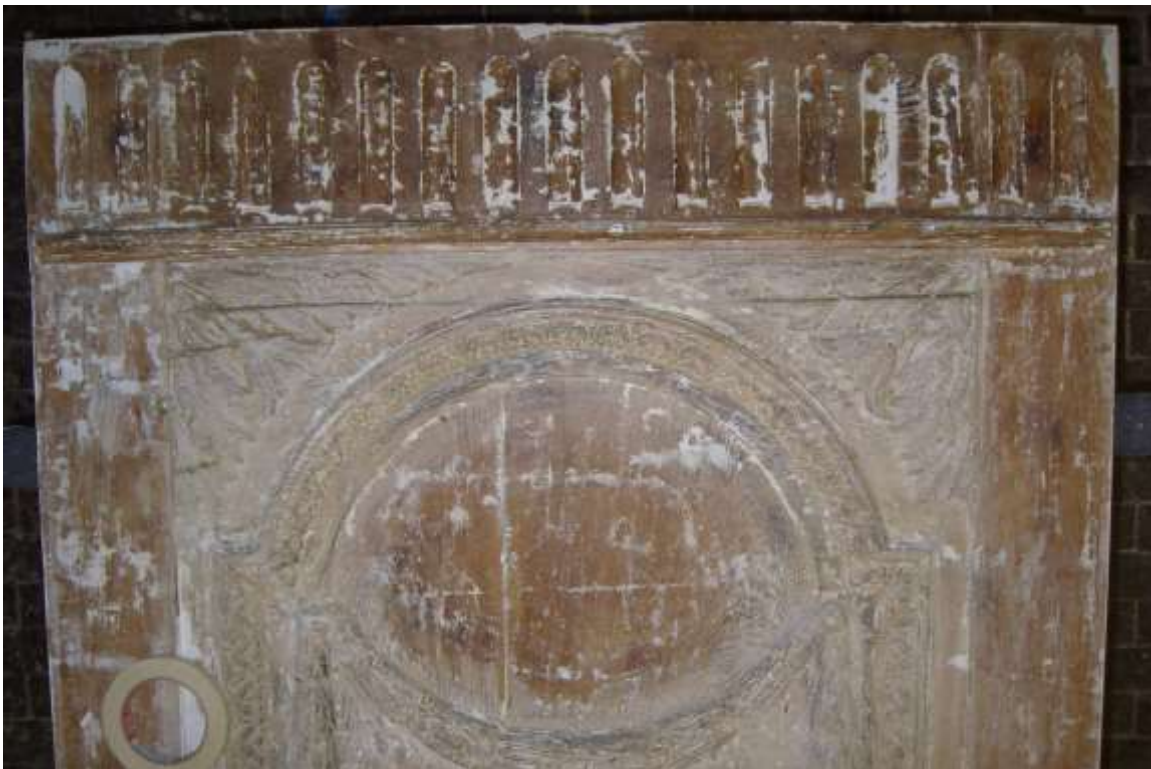
Die geschnitzten Eckzwickel über der oberen Türfüllung sind an zwei Stellen gerissen. Ein Riss geht über die gesamte Länge des Querstückes; der zweite Riss liegt unter dem ersten und reicht vom linken Ende des Querstückes bis zur rechten Kante der Schnitzerei (Abb. 30).

Von der Unterkante der oberen Füllung aus laufen drei Risse mehrere Zentimeter weit in die Füllung hinein. Darüberhinaus ist auf der ganzen Länge der oberen Füllung eine Stoßfuge zwischen zwei Füllungsbrettern geöffnet (Abb. 30, 31 32).

**Abb. 30: Detail Risse sowie geöffnete Fuge Türblatt außen**

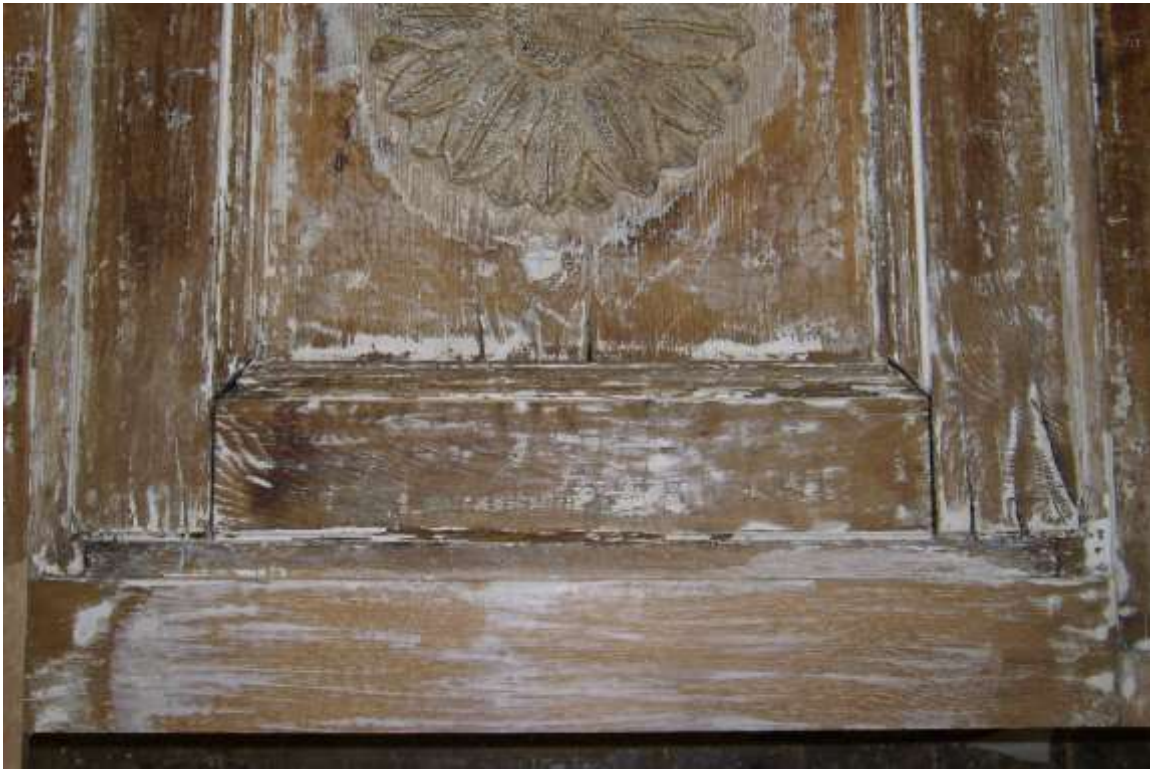
**Abb. 33: Detail untere Füllung außen**

In der unteren Füllung befinden sich an der Unterkante zwei Risse; die unteren Enden der sie umgebenden Rahmenhölzer sind ebenfalls mehrfach eingerissen; die Brüstungen dieses Rahmens sowie die obere Fuge zum Wetterschenkel hin stehen offen (Abb. 33, 34).

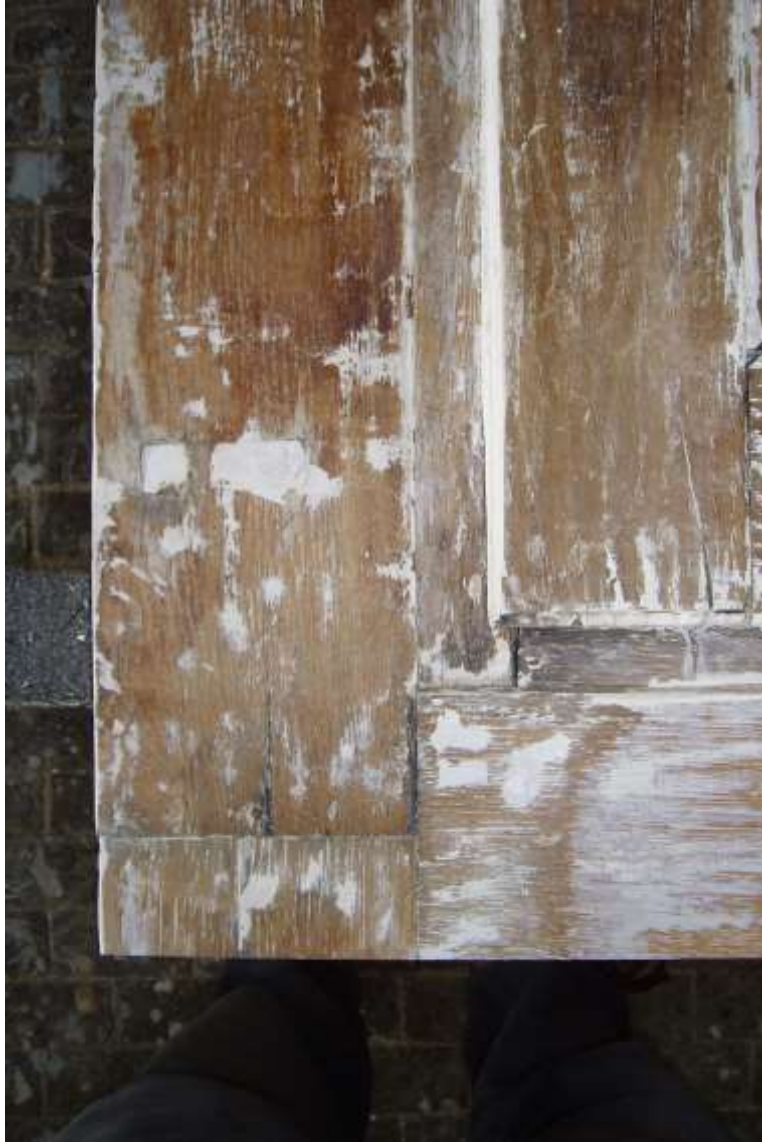
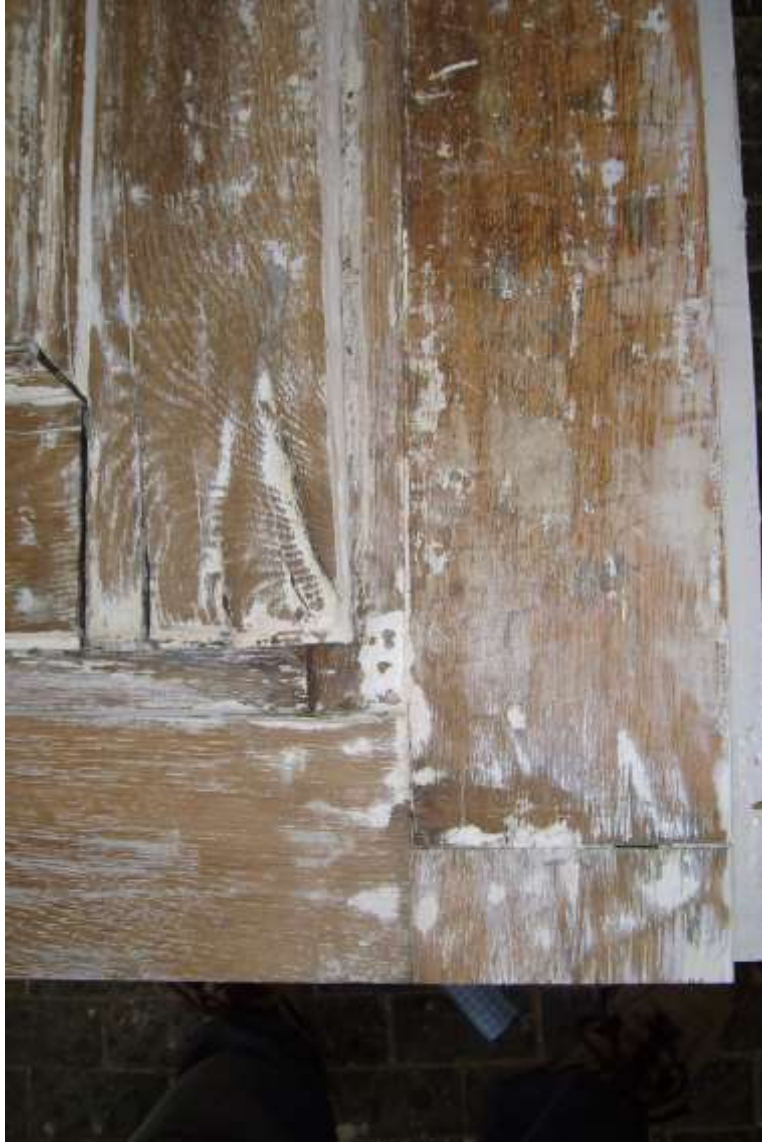
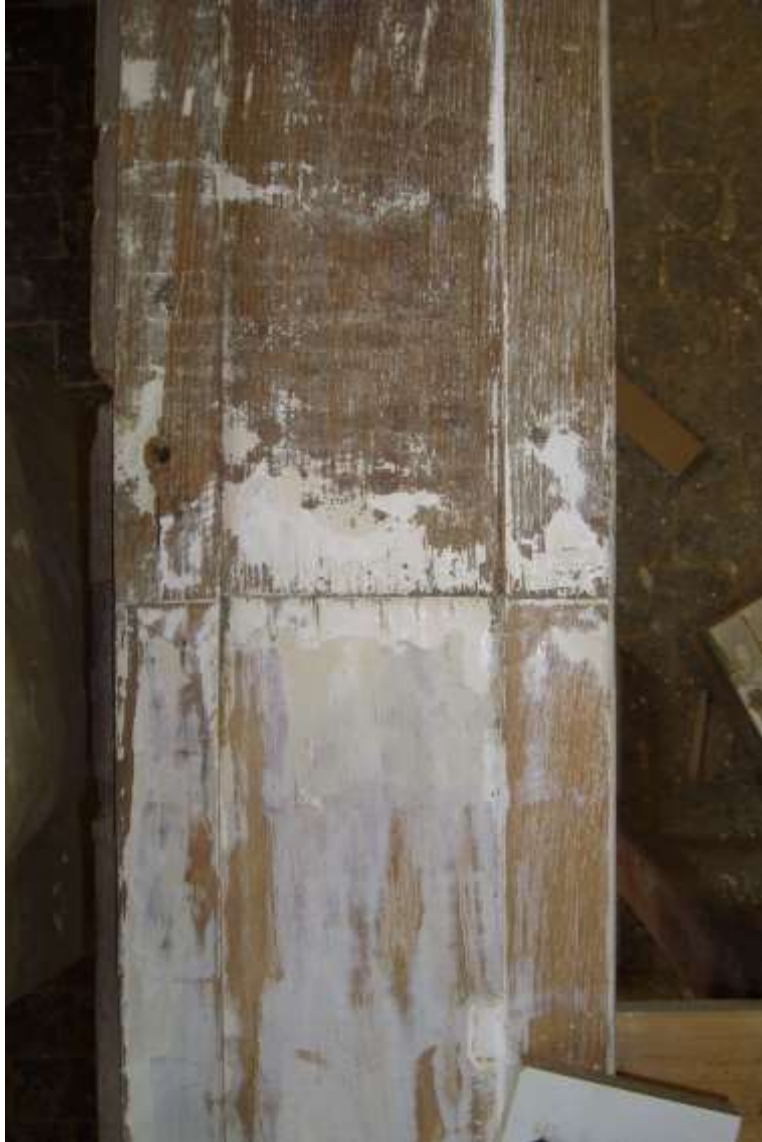
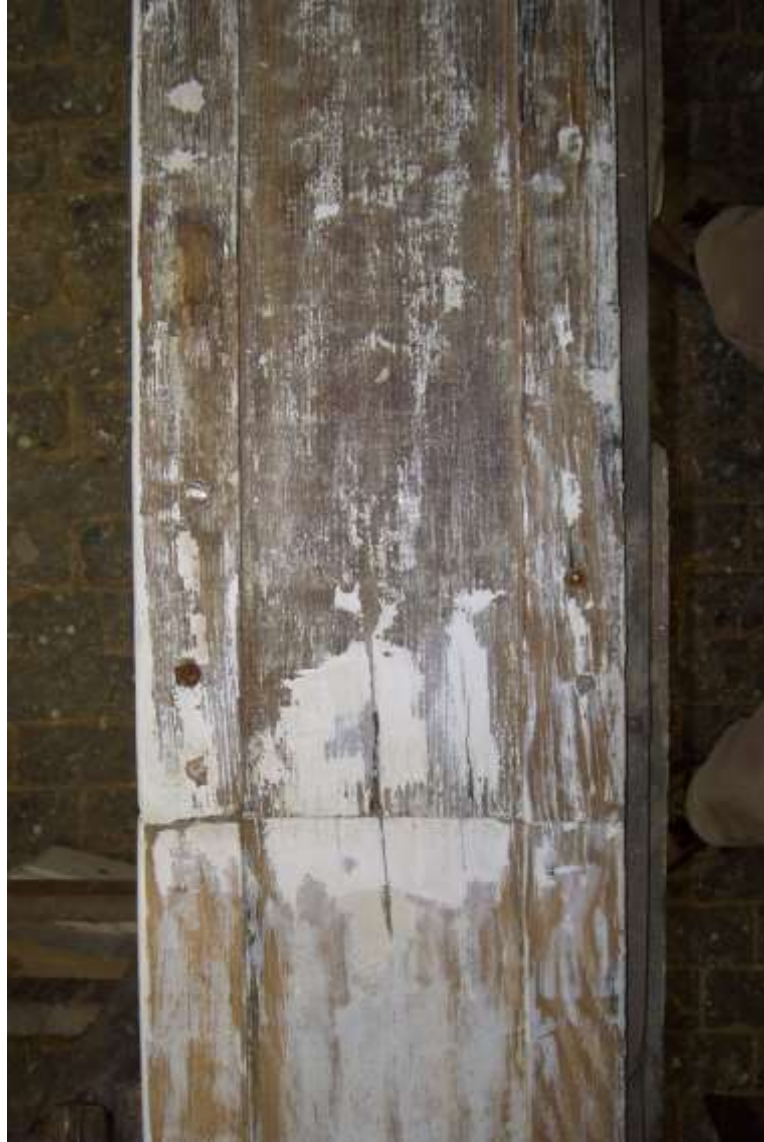
Die Stoßfugen zu den angesetzten Stücken an Blend- und Türrahmen sind geöffnet und das Holz beginnt hier zu faulen, genauso wie an mehreren Brüstungen des Türrahmens (Abb. 35, 36, 37, 38).

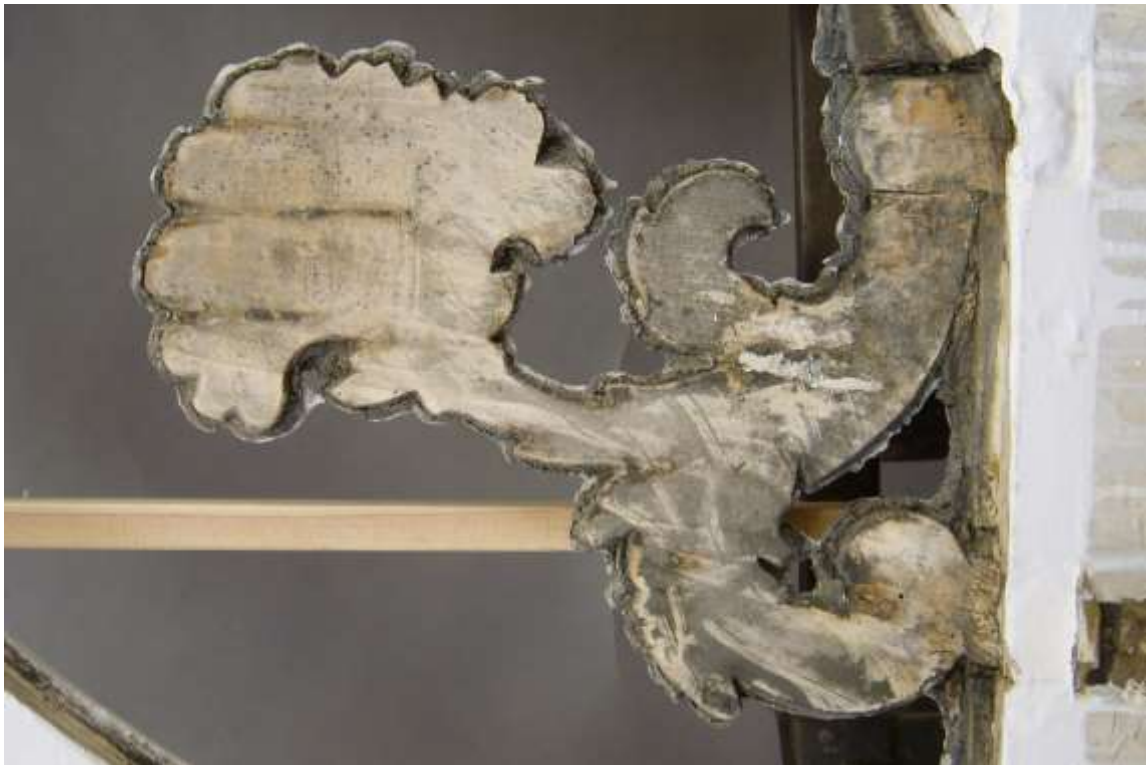
**Abb. 39: Detail rechte Blüte Oberlicht, Rückseite**

Das Lindenholz der eingesetzten Blüten im Oberlicht zeigt an den Unterkanten einen leichten Würfelbruch (Abb. 39).

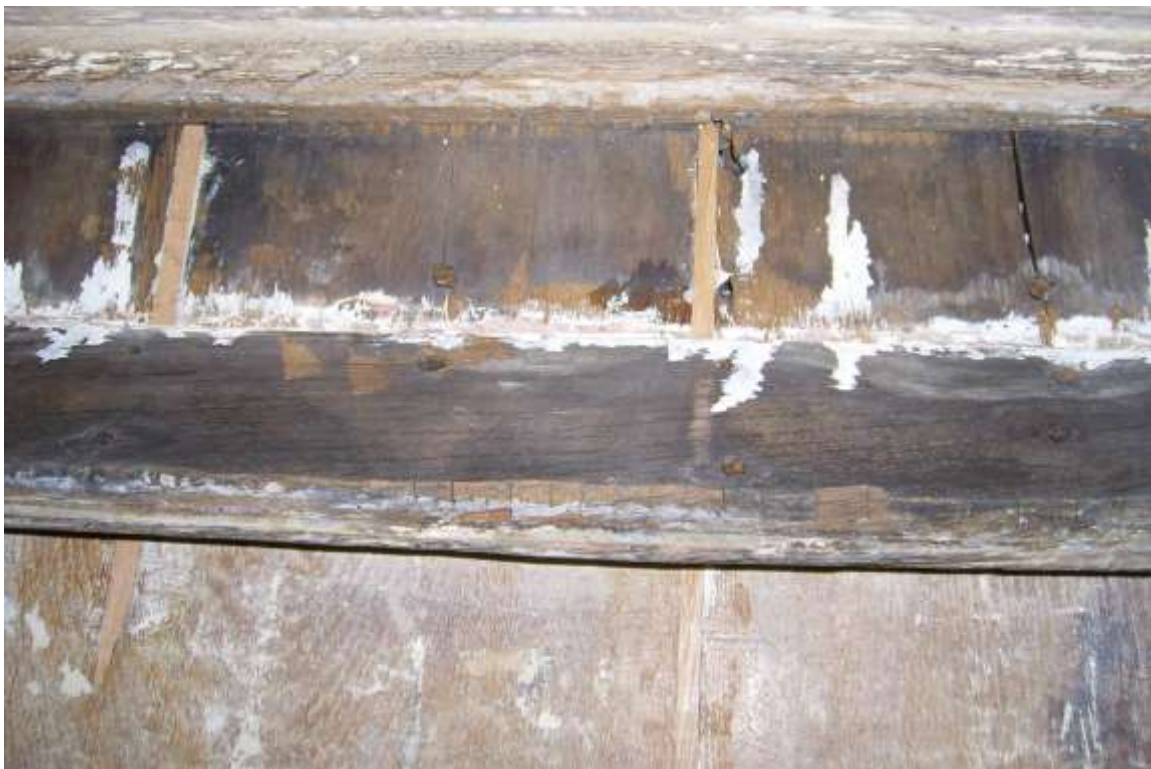
**Abb. 40: Detail Schnitzleiste, Rückseite**

Ebenfalls leicht würfelbrüchig ist auf dem Türblatt die waagerechte Schnitzleiste an der Unterkante der unteren Füllung. Dieser Schaden zeigt sich nur rückseitig (Abb. 40).

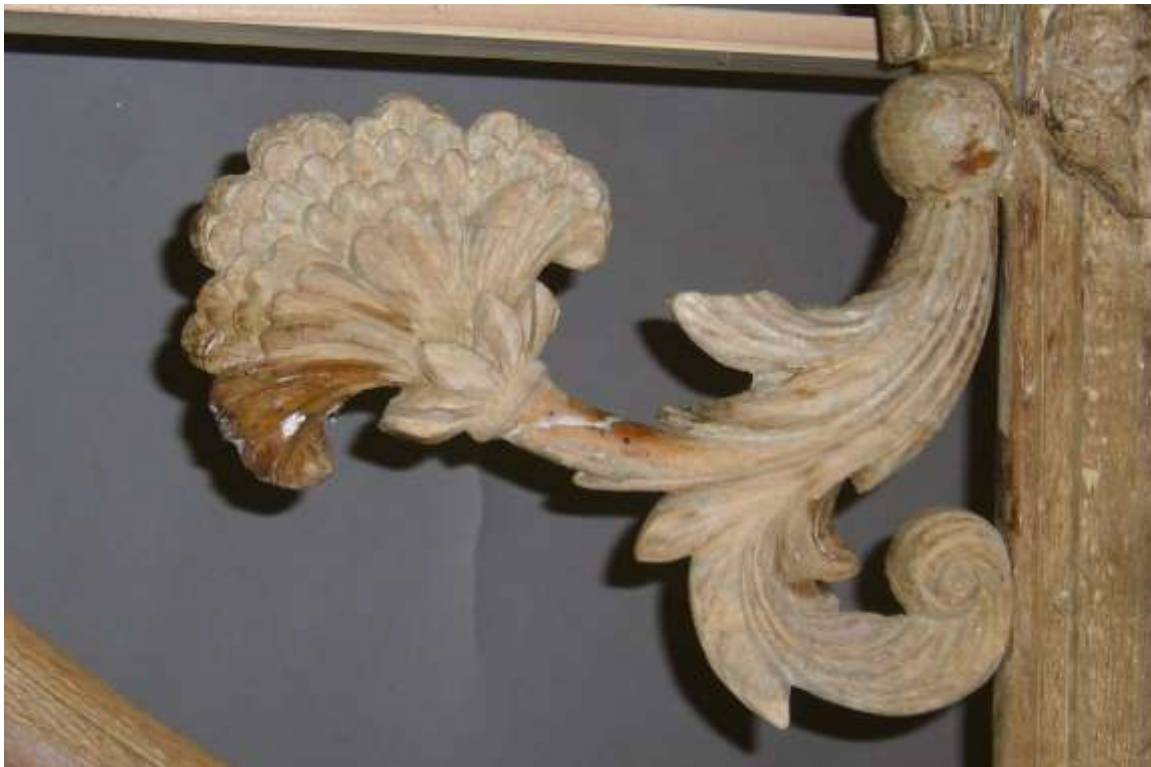
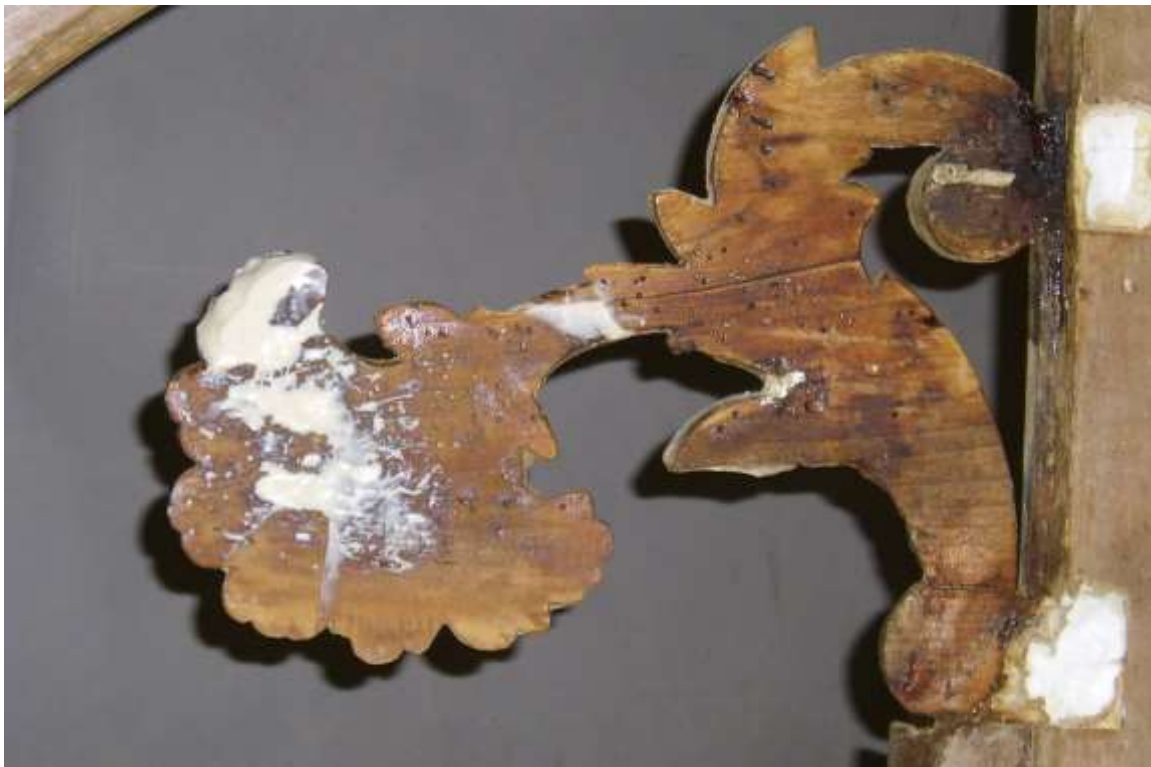
**Abb. 54: Detail linke Blüte nach Festigung und Verklebung, Außenansicht**

**Abb. 55: Detail linke Blüte nach Festigung und Verklebung, Innenansicht**

Nach dem Abbeizen wurde die Bruchstelle der linken Blüte im Oberlicht von Fraßmehl und losem Material befreit und eine Festigung mit einem flüssigen Epoxidharz, das in die Fraßgänge injiziert wurde, durchgeführt. Nach Durchtrocknung desselben wurden Blüte und Stängel, ebenfalls mit Epoxidharz, wieder verklebt. Der Vorteil hierbei ist, dass die Bruchstellen ohne zusätzlichen Materialverlust und auch ohne, dass zusätzlich Druck auf die Verklebung ausgeübt werden muss miteinander verbunden werden können und die Hohlräume durch den Wurmfraß ausgefüllt und stabilisiert sind. Ausgetretenes und überstehendes Harz wurde beigeschnitzt. Die Verklebung ist so stabil, dass auf das zusätzliche Überleimen der Bruchstelle mit einem von hinten eingelassenen Holz verzichtet wurde. Eine abgängige Stelle der Blüte wurde auch mit Epoxidharz wieder aufgebaut. (Abb. 54, 55)
