Dokumentation

**Abb. 1: Haus Hövener in Brilon**

Standort/Adresse:	Haus Hövener Markt 14 59929 Brilon
Eigentümer:	Stiftung Briloner Eisenberg und Gewerke – Stadtmuseum Brilon
Ansprechpartner:	Frau Sabine Volmer Museumsleitung / Stadtarchiv
Telefon:	0 29 61 / 794-244
Ausführender Architekt:	Lohmann von Rosenberg Architekten Brilon
Telefon:	0 29 61 / 9629-0
Restaurierungsgegenstand:	Hauseingangstür mit Oberlicht, Türfutter und äußeren Verkleidungen
Datierung:	Das Haus wurde 1803/04 von Caspar Krüper erbaut. Die Türanlage ist bauzeitlich.
Ort der Bearbeitung:	Tischlerei Wilhelm Körner Steinstraße 17 59939 Olsberg
Zeitraum der Bearbeitung:	Februar – Juni 2010
Leiter der Arbeiten:	Ralf Körner Tischlermeister Geprüfter Restaurator im Tischlerhandwerk

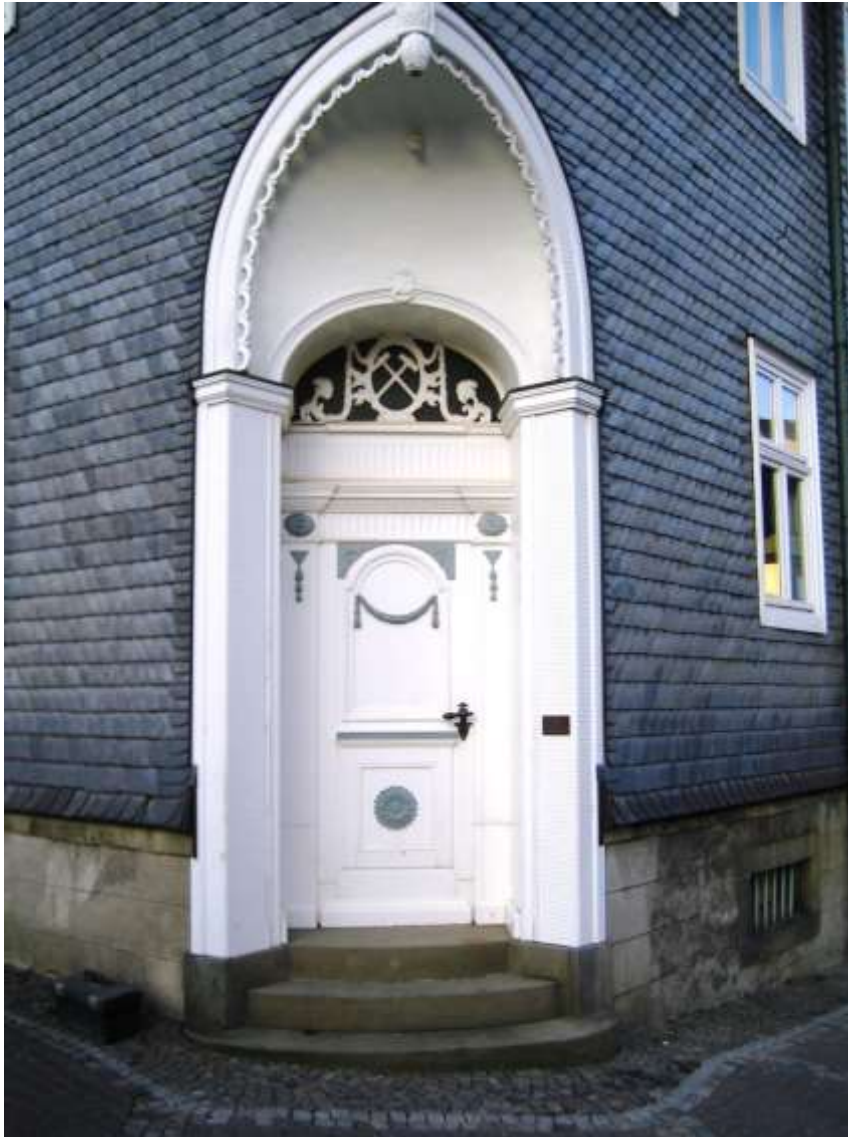
**Abb. 2: Ansicht der Türanlage vor der Restaurierung**

1. Das untere Querfries des Türblattes wurde durch ein um 20cm breiteres ersetzt; entsprechend wurden auch die aufrechten Hölzer von Türblatt und Blendrahmen verlängert (Abb. 3).
2. Zwischen Kämpferholz und Oberlicht wurde das eingangs erwähnte 28cm hohe Zwischenstück eingefügt (Abb. 2, 4, 5).
3. Das Gewölbe wurde entsprechend verlängert. Um bei dieser Maßnahme die Anschlusspunkte zu erhalten, wurde das Türfutter verbreitert und die ganze Tür rückte weiter in den Hausflur hinein. Das originale korbogenförmige Querstück des Türfutters und das ursprüngliche Gewölbe verblieben bei dieser Maßnahme in der Maueröffnung. Mit einer Holzkonstruktion und Streckmetall wurde der Unterbau für das neue Gewölbe erstellt und verputzt. Die senkrechten Futter wurden hierbei in Fichte angefertigt, das gebogene Querstück aus Sperrhölzern formverleimt (Abb. 6).

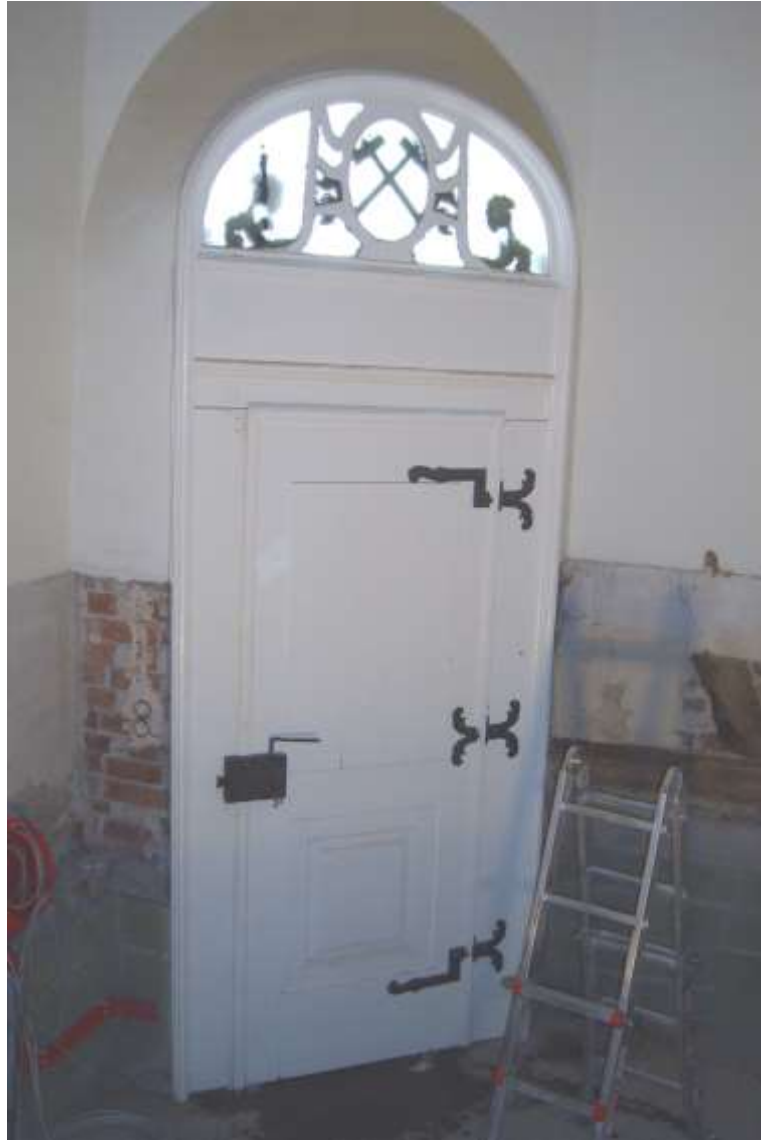
**Abb. 4: Innenansicht der Tür vor der Restaurierung**

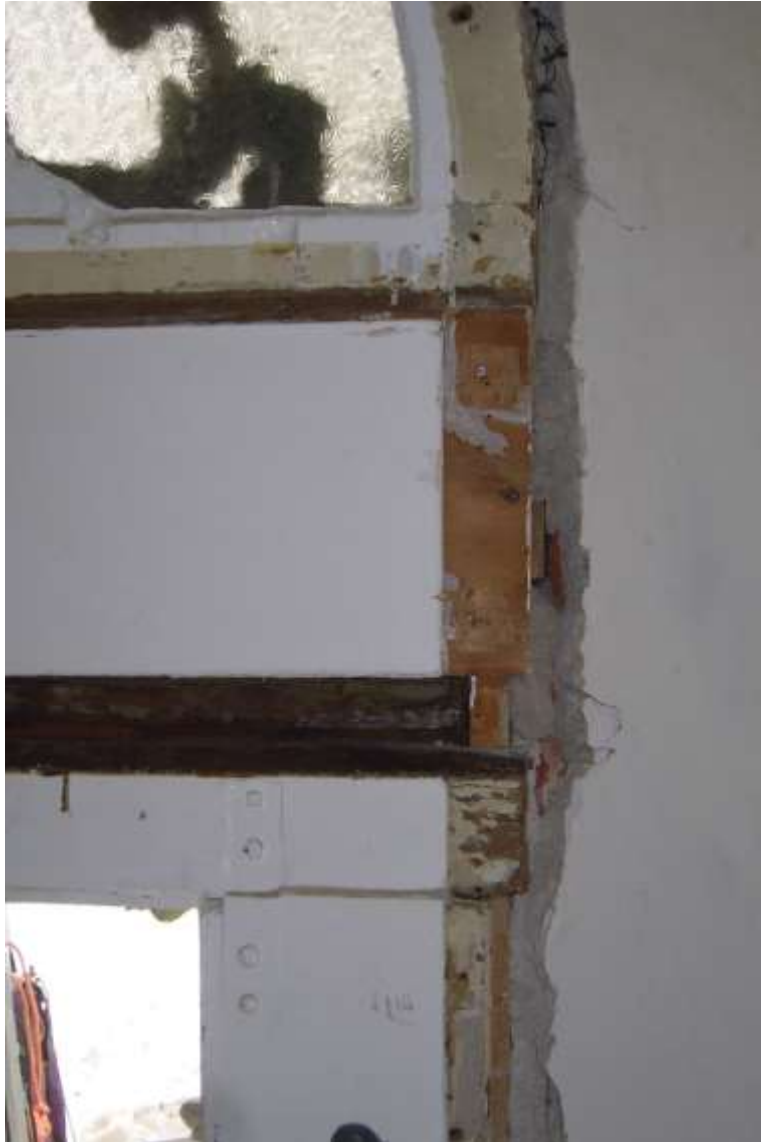
**Abb. 5: Oberlicht, Zwischenstück und Blendrahmen während des Ausbaus**

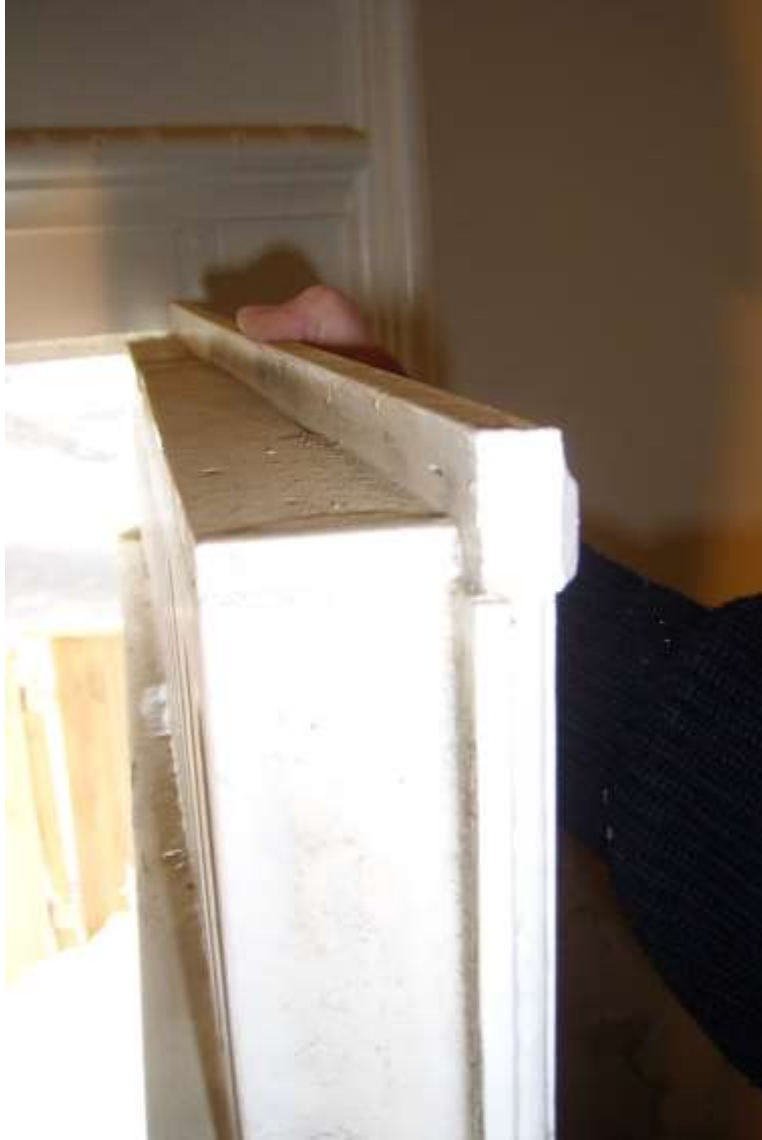
Auf der Innenseite des Türblattes wurden umlaufend Schlagleisten angebracht. Ursprünglich war die Tür offensichtlich stumpf einschlagend konstruiert. Später wurden, wohl wegen der Fugendichtigkeit, zunächst senkrechte Schlagleisten aufgesetzt. Auf der Anschlagseite sind die Bänder und Schrauben aus der Leiste, die über sie hinweggeht, ausgespart. Auf der Schlossseite stößt die Leiste oben und unten gegen den Schlosskasten. Diese Leisten befanden sich beim Umbau in den 60er Jahren wohl schon auf der Tür, sie sind im unteren Bereich beide angesetzt. Die waagerechte Schlagleiste ist anders profiliert als die senkrechten, außerdem ist sie an beiden Enden um die senkrechten Leisten herum ausgeklinkt. Die senkrechten Schlagleisten sind aus Eiche, die waagerechte aus Fichte (Abb. 10,11).

In den oberen Türfalz wurde eine Fichtenleiste eingesetzt, die von ca. 10mm auf der Schlossseite auf Null bei ca.  $\frac{3}{4}$  der Türbreite ausläuft (Abb. 11).

**Abb. 11: Detail Leiste im oberen Falz und Schlagleisten**

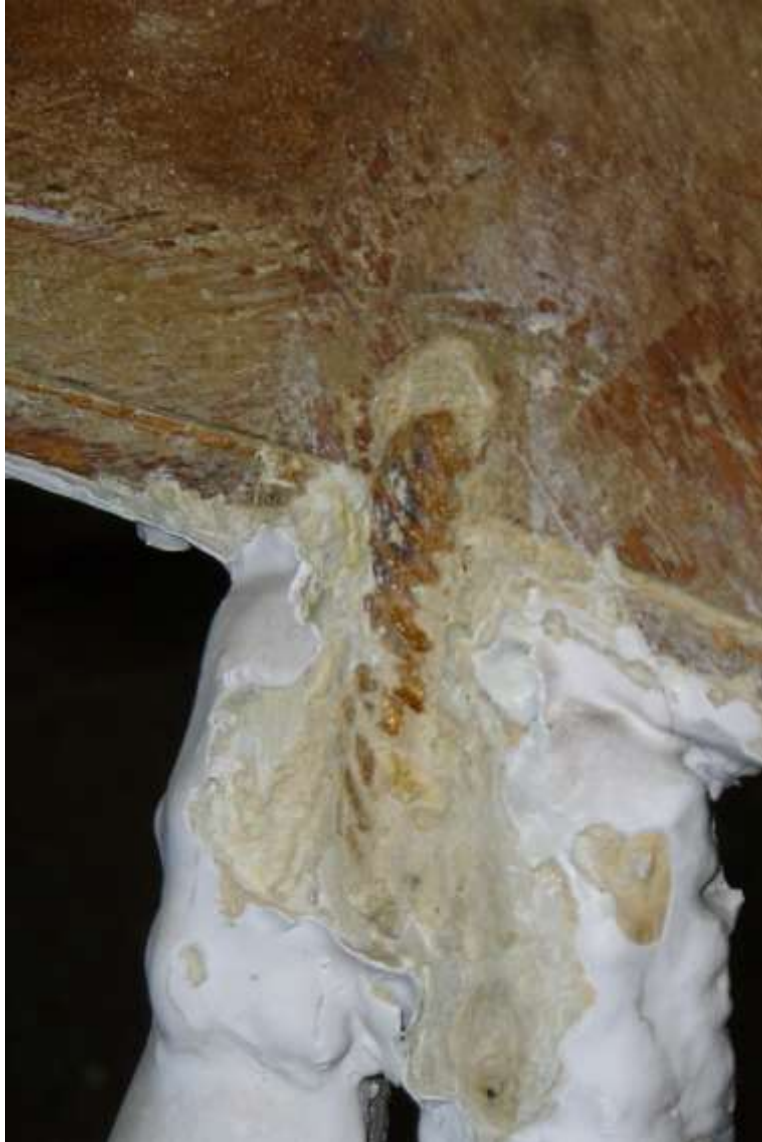
**Abb. 26: Detail obere, rechte Aufhängung der Girlande  
in der Kordel Reste einer Vergoldung**

Für die obere Schleife und die Kordeln wäre eine hellgraue Farbgebung zu erwarten, dieses gibt der Befund jedoch nicht her. Möglich wäre, dass diese Bereiche mit einem klaren Ölanstrich versehen, also holzsichtig waren. Die in der rechten Kordel gefundenen Reste einer Vergoldung könnten auch darauf hinweisen, dass es sich bei dem vorgefundenen, klaren Anstrich um die Basis einer Ölvergoldung gehandelt hat.

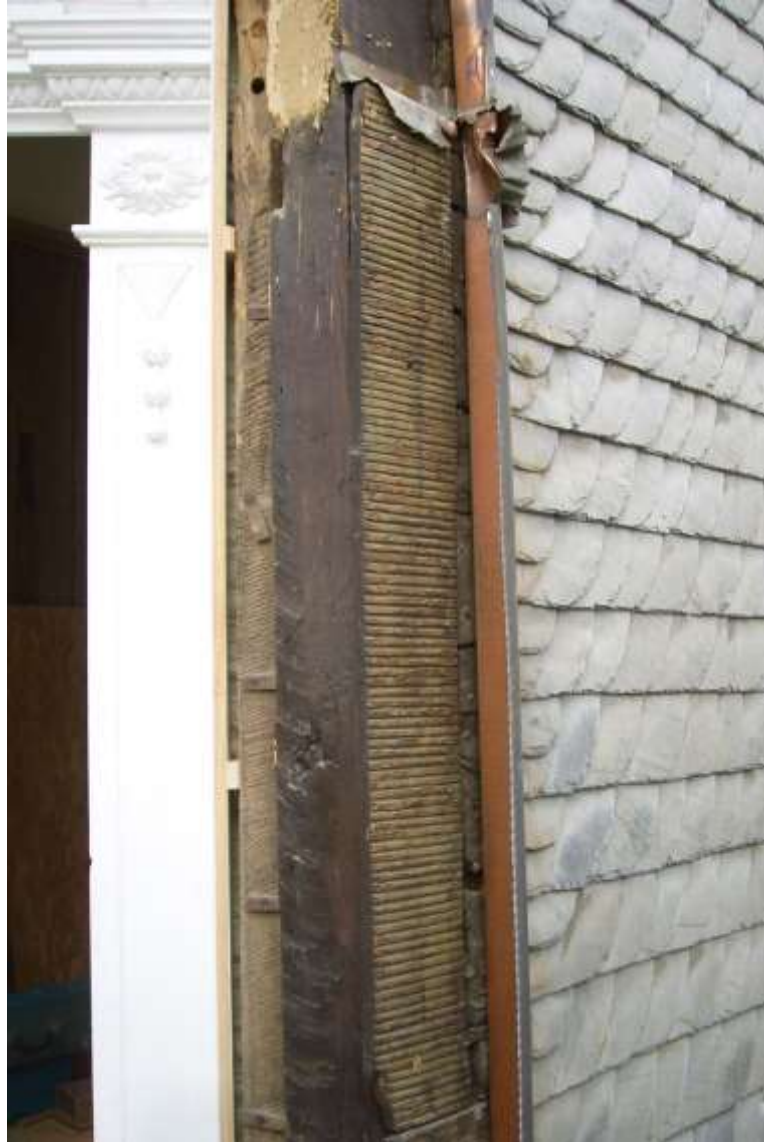
**Abb. 28: Rest der ursprünglichen äußeren Verkleidung**

Als Bestandteil der Schalung auf der Fassade findet sich noch ein Reststück der ursprünglichen Umrahmung. Dieses zeigt unter einer Lasurschicht einen grauen Anstrich.

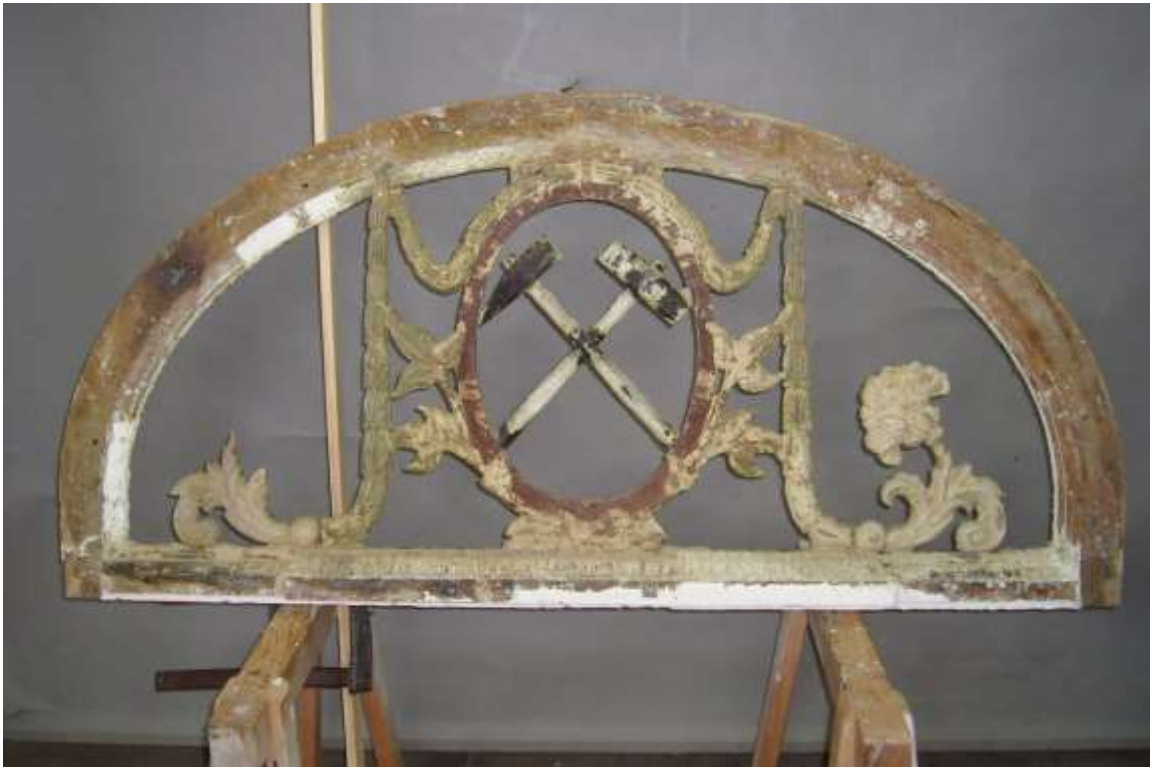
Nach den Befunden kann für den ersten Anstrich folgende Farbgebung des Oberlichtes festgestellt werden:

Hammer und Schlägel:	schwarz
Ovaler Rahmen:	dunkel rotbraun
Girlande und Efeublätter:	grün
Blüten und untere Schleife:	hellgrau

**Abb. 29: Oberlicht während des Abbeizens**

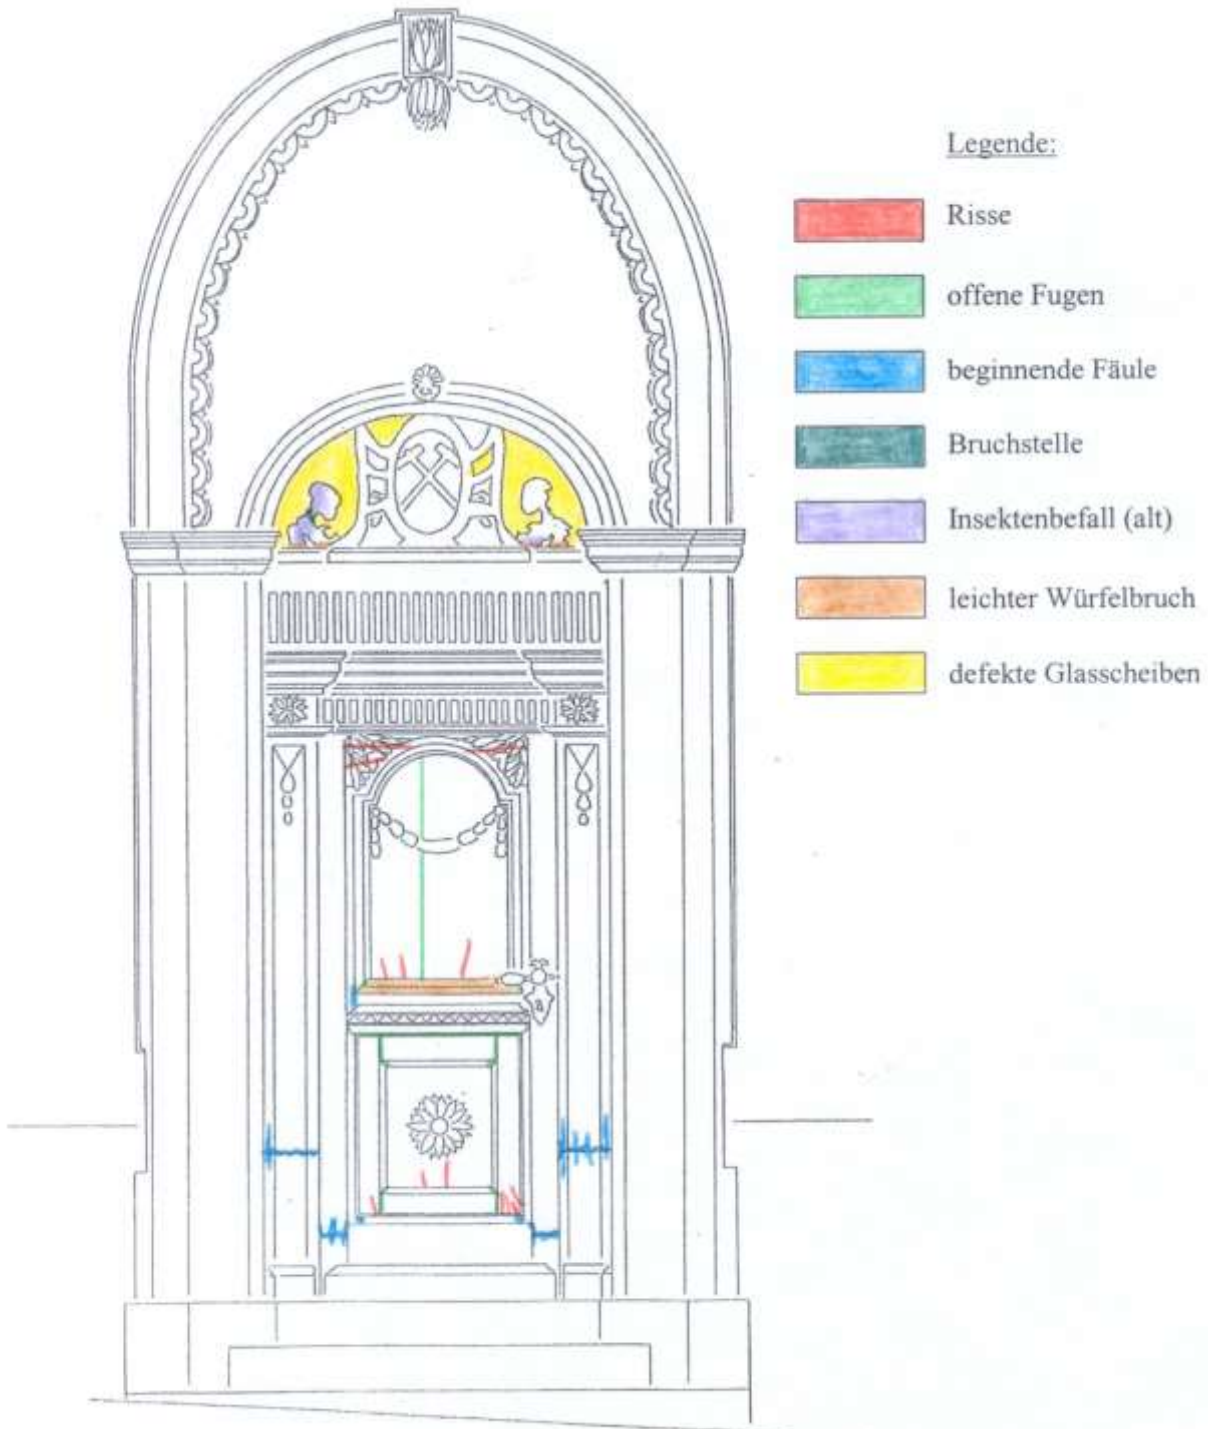
Am Türblatt finden sich mehrere Risse im Holz der Füllungen und Rahmen.

Die geschnitzten Eckzwickel über der oberen Türfüllung sind an zwei Stellen gerissen. Ein Riss geht über die gesamte Länge des Querstückes; der zweite Riss liegt unter dem ersten und reicht vom linken Ende des Querstückes bis zur rechten Kante der Schnitzerei (Abb. 30).

Von der Unterkante der oberen Füllung aus laufen drei Risse mehrere Zentimeter weit in die Füllung hinein. Darüberhinaus ist auf der ganzen Länge der oberen Füllung eine Stoßfuge zwischen zwei Füllungsbrettern geöffnet (Abb. 30, 31 32).

In der unteren Füllung befinden sich an der Unterkante zwei Risse; die unteren Enden der sie umgebenden Rahmenhölzer sind ebenfalls mehrfach eingerissen; die Brüstungen dieses Rahmens sowie die obere Fuge zum Wetterschenkel hin stehen offen (Abb. 33, 34).

Die linke Blüte in der Schnitzerei des Oberlichtes ist im Stängel abgebrochen. In diesem Bereich befindet sich im Lindenholz ein Riss, der sich von unten nach oben durch die ganze Blüte zieht und um den herum ein starker alter Wurmbefall vorhanden ist, der für den Bruch ursächlich ist (Abb. 14, 15).

Das Lindenholz der eingesetzten Blüten im Oberlicht zeigt an den Unterkanten einen leichten Würfelbruch (Abb. 39).

Ebenfalls leicht würfelbrüchig ist auf dem Türblatt die waagerechte Schnitzleiste an der Unterkante der unteren Füllung. Dieser Schaden zeigt sich nur rückseitig (Abb. 40).

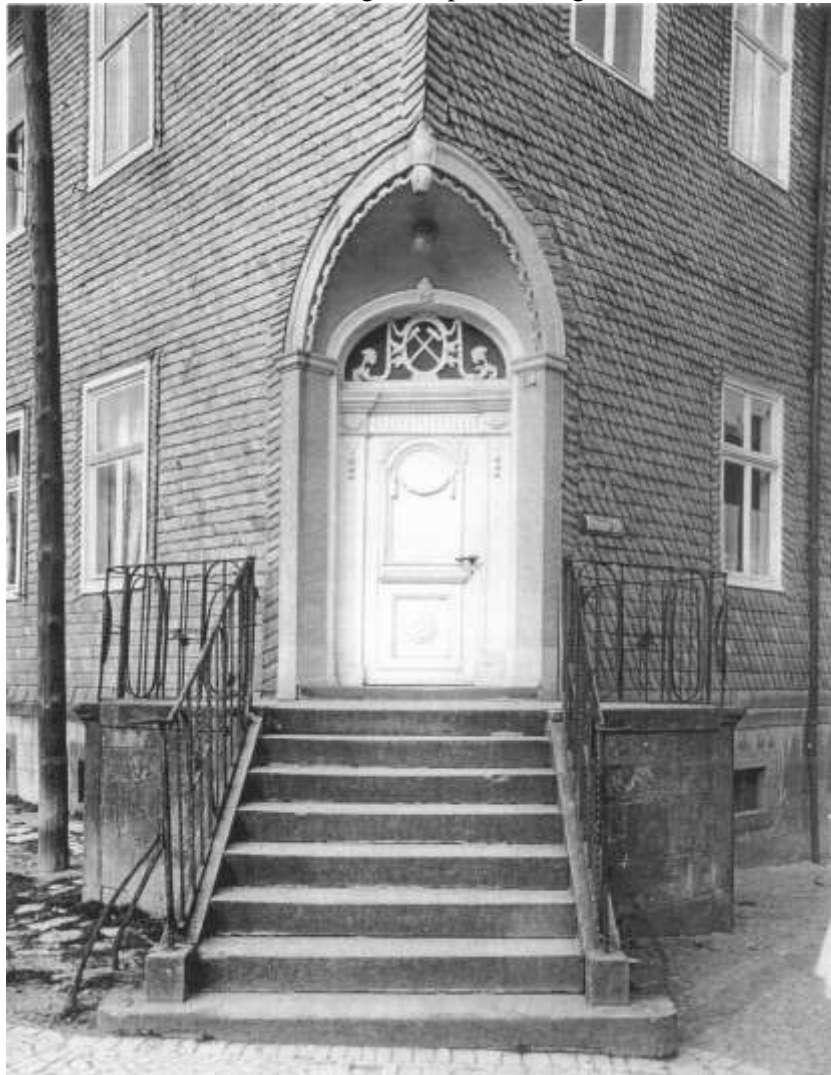
**Abb. 41: Ansicht der Türanlage 1937**

Zum Abschluss der Arbeiten wird die Türanlage komplett weiß gestrichen, wie es Abb. 41 zeigt.

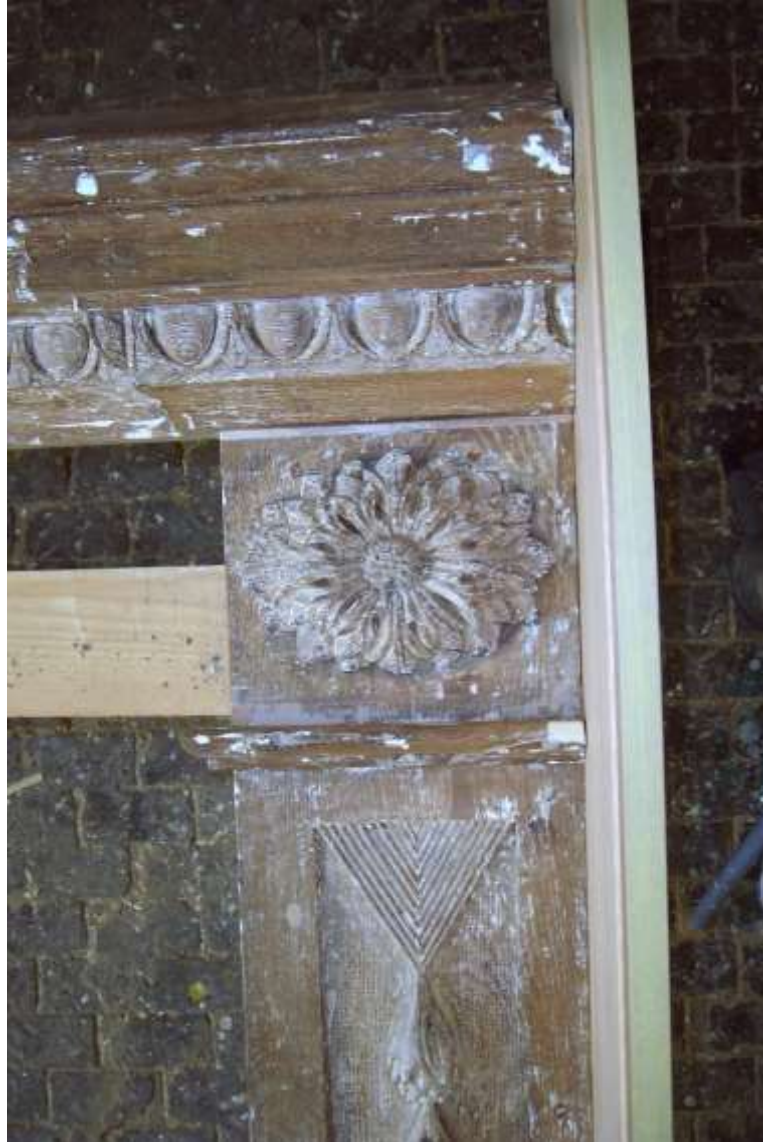
**Abb. 56: Detail rechte Blüte und Profileiste**

Die Blüten auf dem Blendrahmen wurden abgenommen, Ränder und Untergrund gereinigt und anschließend mit Stauchkopfnägeln wieder befestigt. Über der Profilleiste unter der rechten Blüte wurde eine Kittplombe entfernt und stattdessen eine Holzergänzung eingefügt. Außerdem wurden beide Profilleisten an ausgebrochenen Stellen mit Epoxidharz wieder aufgebaut (Abb. 56).

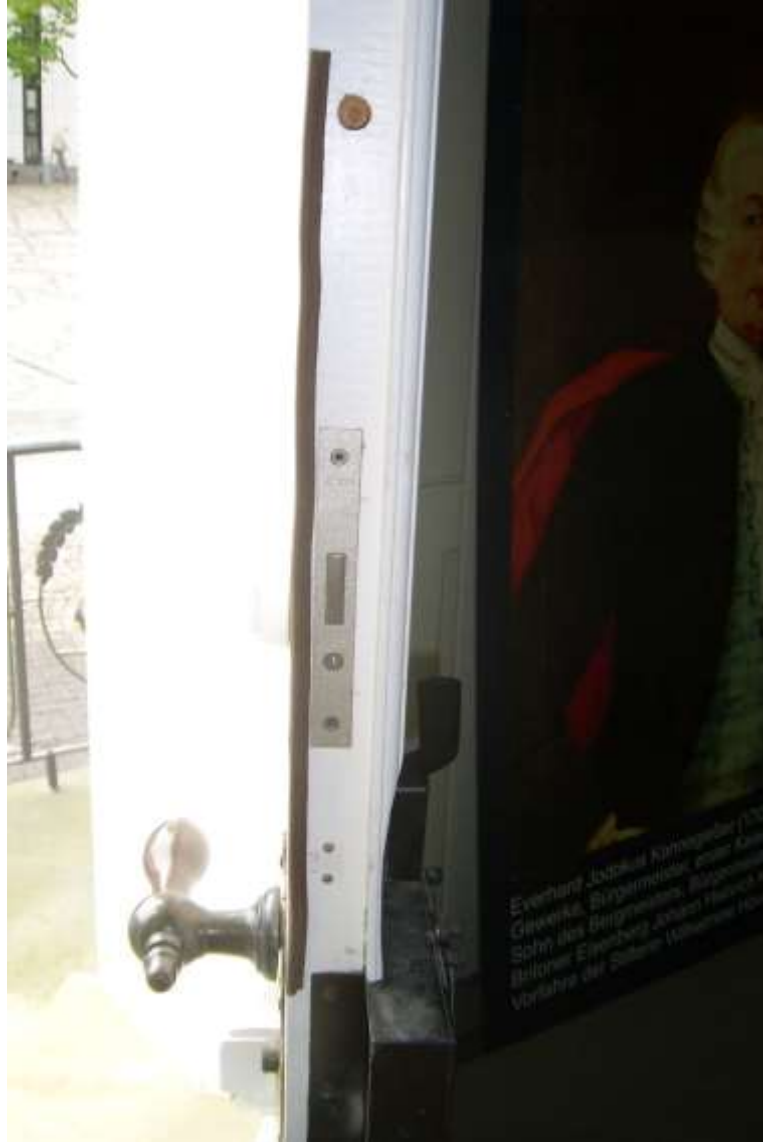
**Abb. 65: Detail Riegelschloss und Alarmanlagensensoren**

Um die Auflagen von Sicherheit und Brandschutz zu erfüllen, wurde in das Türblatt ein zusätzliches Riegel-Einsteckschloss für Profilzylinder eingestemmt; die Zylindersicherung erfolgt durch eine weiße Schutzrosette mit Kernziehschutz. An das Schließblech dieses Schlosses ist ein Riegelkontakt montiert, dessen Kabel durch eine Bohrung seitlich aus dem Blendrahmen herausgeführt ist. In den Blendrahmen wurde eine Tasche für einen Sperrstift eingestemmt, ebenfalls mit einer Bohrung für das Kabel durch den Blendrahmen. Im Türblatt ist eine Hülse zur Aufnahme dieses Sperrstiftes eingebohrt. Außerdem wurden in Türblatt und Blendrahmen Magnetkontakte eingebohrt, auch mit durch den Blendrahmen geführtem Kabel (Abb. 65).
